## 10. 中越地震のつめ跡 —— 斜面崩壊とせき止め湖（長岡市山古志木籠付近）

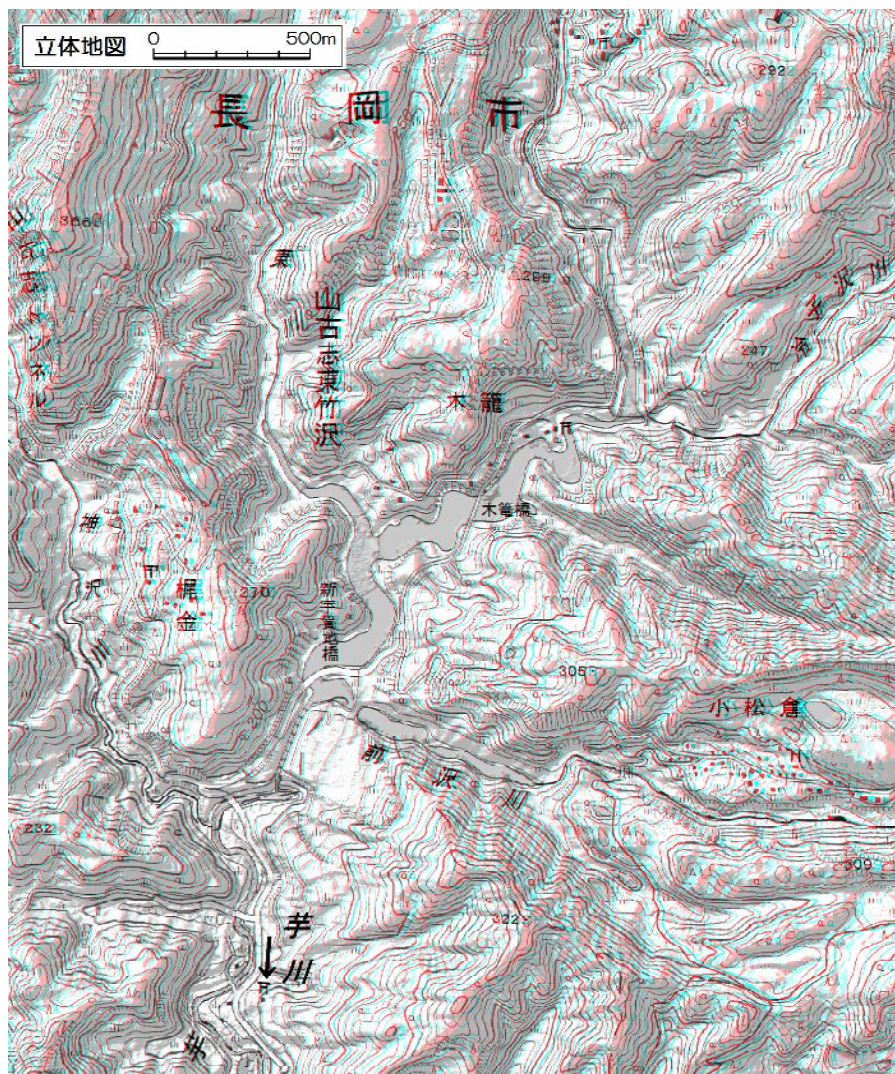
図A 東竹沢の斜面崩壊と天然ダム  
北陸地方整備局湯沢砂防事務所のパンフレットの図を一部加工して使用した

立体図に示す東竹沢では、図Aに示したように前沢川が芋川に合流する地点の南側、芋川の左岸（川の下流を見て左側）で、地震動による大規模な崩壊が発生しました。崩壊は、白岩層とよばれる、砂質泥岩と砂岩層が互いにくりかえす地層の部分で起こりました。図Bは崩壊を起こした場所の断面図ですが、砂質泥岩は約20度西（芋川に向かう方向）に

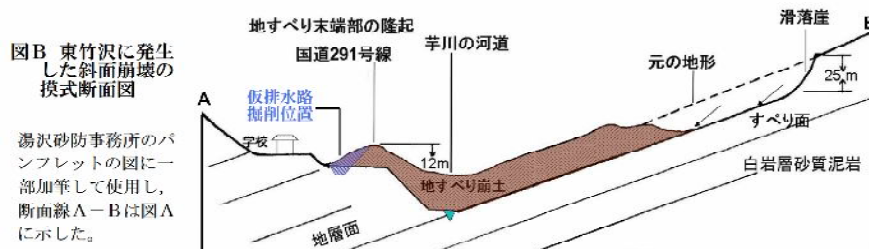
図B 東竹沢に発生した斜面崩壊の模式断面図

湯沢砂防事務所のパンフレットの図の一部加工して使用し、断面線A-Bは図Aに示した。

傾いており、斜面の傾きと同じ方向（このような関係の流れ盤といいます）であったため、崩壊が発生しやすかったと思われます。崩壊箇所には、すべり台の面のような長さ約70mほどの地層境界面が残されました。

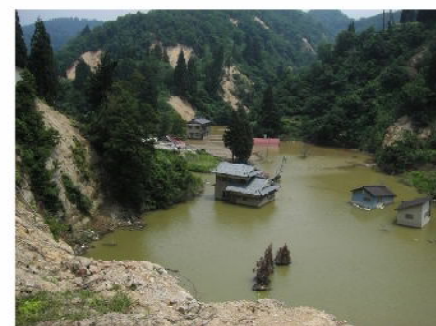
図C 天然ダム湖の出現で水没した木籠集落の家々（「語りつく10.23」(2006)より）

崩壊した土塊は県庁舎の約7杯分に達し、土塊の先端は芋川を乗り越え、右岸側の国道291号線も完全に埋めてしまいました。この崩壊で芋川がせき止められ、天然のダム湖が出現したため、約1km上流の木籠（こごも）地区では、約10棟の家屋が水没しました。
