15. 旧河道や盛土（もりど）地の地震被害（長岡市中沢周辺～高町）

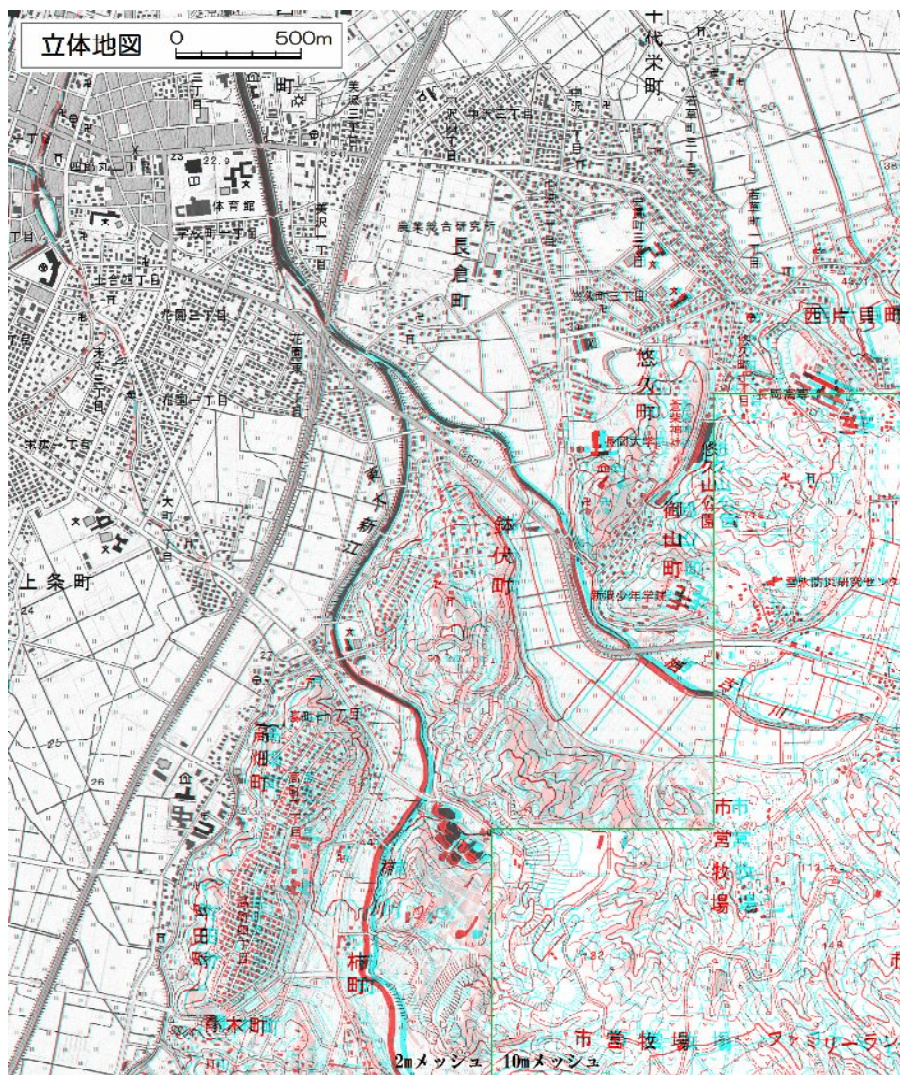
図A 悠久山周辺の地盤地質図と建物被害
久保田ほか(2006)の第2図を一部加工して使用した。

1947（昭和 22）年撮影の空中写真や現地の調査から、悠久山一帯には図Aに示すように、4筋の谷地形が識別できます。2004年の中越地震では、全壊や半壊の被害を受けた建物のほとんどがこの谷（昔の河道）の中に分布していました（図A）。

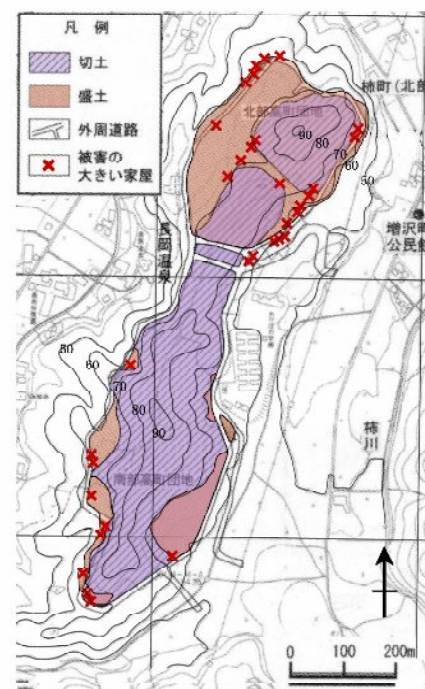
図B 高町団地造成前の地形と切土地・盛土地の分布

その南西方にある高町団地も地震被害が大きかった地域です。団地はほぼ水平な標高約70mの高台で、立体地図では跳び箱のような形に見えますが、造成以前は、団地の北部と南部が高く、中央部が凹んだラクダの背中のような地形をしていました（図B）。このため高い所（御山層でできている）を削り、その土砂で低い所を埋めて平らな土地をつくりました。建物や道路の被害を図Bに重ねると、被害は盛土の部分に集中しており、切土の部分はほとんど被害がありませんでした。
