中越地震で発生した建物の被害と地盤

—建物の被害分布からみたいくつかの疑問、長岡地域を例にして—

山崎 興輔

大地の会会報 おいたち 48号

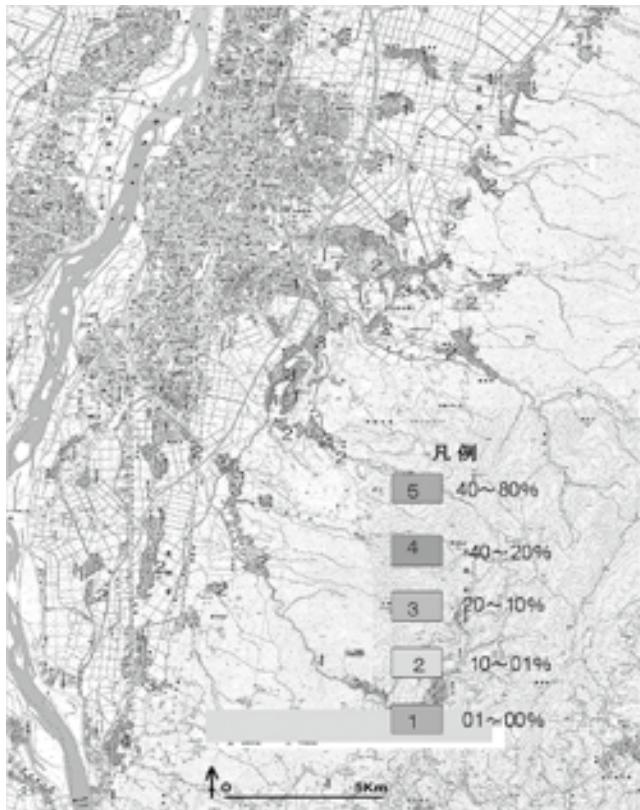
図1 長岡地域における建物の被害率

旧長岡市街地周辺の被害は図 1 に示したように、8号バイパスの東側に集中し西側の被害は軽微でありました。先に述べたように、新潟地震では信濃川の河道沿いに大規模な液状化が起り被害が大きかったが、なぜ今回の地震で長岡周辺の信濃川の河道沿いに大規模な液状化が発生しなかったのでしょうか。

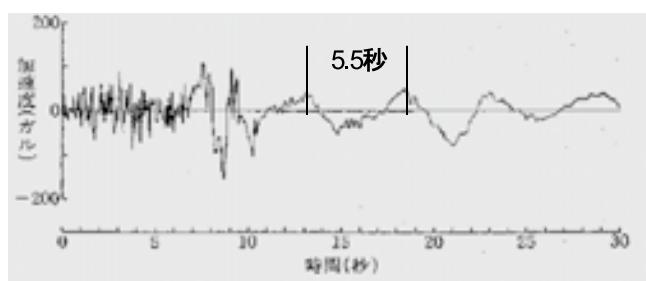
図2 強震計が記録した新潟地震の地震動

発生すると地震の波が変化しゆれの強さも変化するように思われます。図2は新潟地震の時、新潟市の県営アパートに設置されていた強震計が記録した地震波形ですが、7秒付近から地面は周期5秒程度の非常にゆっくりとしたゆれに変化し、ゆれ幅（振幅という）も小さくなっています。振幅が大きいほど大きくゆすられるので、液状化の発生により振幅が小さくなつたことが建物の破壊を少なくしたと考えられます。中越地震では長岡周辺でなぜ大規模な液状化が発生しなかつたのでしょうか。

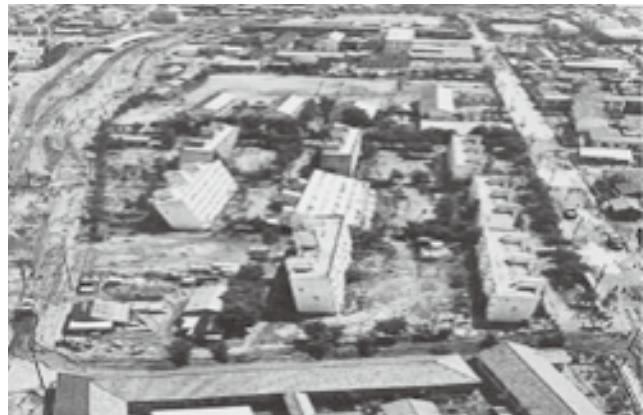
図3 県営アパートの液状化による被害

県内は過去いくたびもの被害地震に見舞われているが、最近では表1のような地震がある。液状化被害で有名になった新潟地震は、 $M = 7.5$ と中越地震の約11倍のエネルギーを放出していますが建物の全・半壊数は中越地震の半分程度でした。新潟地震の震源は陸から離れ深さも 40km と深く他の地震のように内陸直下型の地震とは異なるので全・半壊数を直接比較することはできませんが、新潟地震の場合は強い震動による建物の破壊より図3のような液状化による被害が多く、液状化が

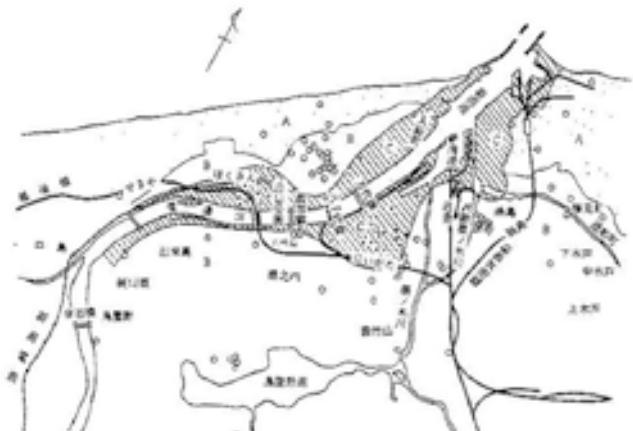
図4は新潟地震による鉄筋コンクリートの建物の被害分布図ですが、被害の顕著な地域は旧信濃川沿いに集中しています。一方、液

図4 新潟地震の被害分布 A：無被害地域
B：中位の被害地域. C：被害の顕著の地域

状化が発生した地域を図5に示しましたが、図4と図5見比べると被害集中域は液状化発生域に見事に重なっており、新潟地震は液状化災害と呼ばれています。では、なぜこの地域に液状化が発生したのでしょうか。液状化発生地域の地下は、図6に示したようなI～IVの地層から成り立っています。いずれの断

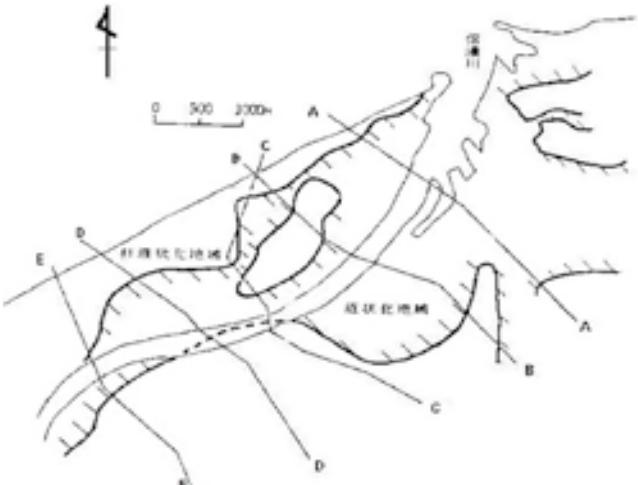
図5 液状化地域と非液状化地域 (青木原図)

斜線部：液状化を起こした地域. 直線A～Eは図6の断面線を示す.

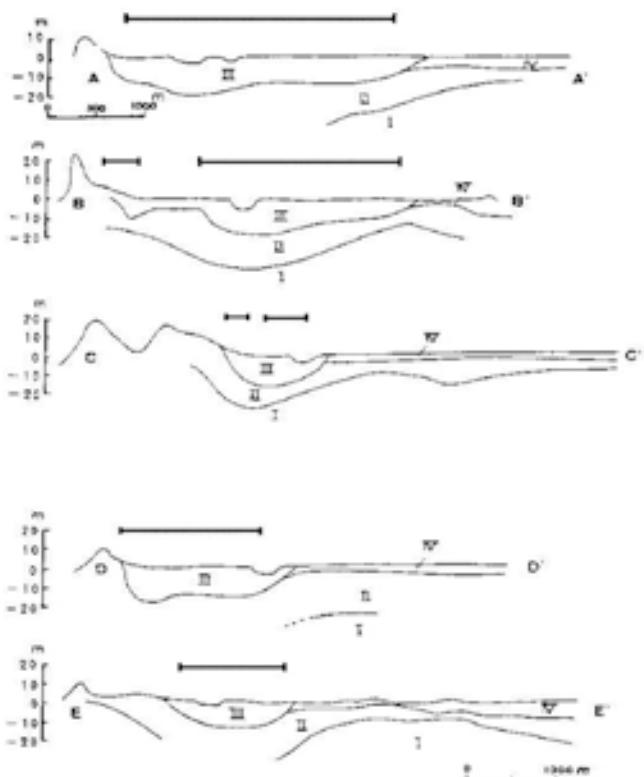
図6 図5に示した断面線の地質断面図
各図の上の太い直線は液状化地域を示す. (青木原図)

面図も液状化を起こした地域の地下にはⅢの地層があり（黒鳥層中部と呼ばれる）、この地層が液状化の犯人と思われます。

液状化の犯人と思われるⅢの地層は「黒鳥層中部」の地層で、下位の地層を削り混んだ谷に堆積した河川性の地層で、N値 10 前後の非常に軟らかい地層とされています。（N値：地層の硬軟や締まり具合を表す数値で、重さ 63.5kg の重りを 75cm の高さからサンプラーと呼ばれるパイプに落とし、パイプを 30cm 打ち込むに要した打撃回数をいう。硬い地層ほどN値は大きく、沖積のいわゆる軟弱地盤では 10 以下の値を示す）。この中部の地層の厚さは 10 ~ 20m で、腐植物を含み一部に粘土層を挟む中粒砂からできており、いわゆる沖積の軟弱な地盤です。

一方、実験室の中でも液状化発生の実験が行われ、液状化が起こる条件が明らかにされています。それによれば、地下水で飽和した砂地盤で、砂の直径が 0.2mm 前後で粒の大きさが揃ったN値 10 前後の砂層が液状化を起こしやすいことが知られています。特に、そのような砂層が凹地を埋めるような形態で堆積しているほど液状化が起こりやすいといわれています。まさに、黒鳥層中部層はこれらの条件に当てはまる地層がありました。

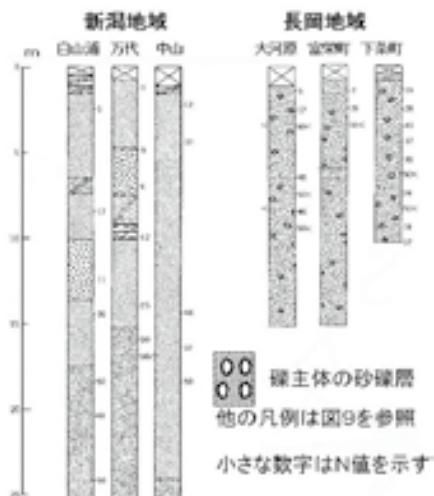
図 7 信濃川沿いのボーリング柱状図

図 7 は新潟市と長岡市のいずれも信濃川沿いのボーリング柱状図です。この図によれば新潟市では中粒砂が厚く堆積しているのに対し、長岡地域では礫を主体とした粗粒な堆積物から成り立っており、新潟と長岡では同じ信濃川沿いでも地下の堆積物が異なっています。液状化が水で飽和した中粒砂が一番起こりやすいのに対し、長岡市付近では礫層を主体とした堆積物であったことが幸いしたといえるでしょう。

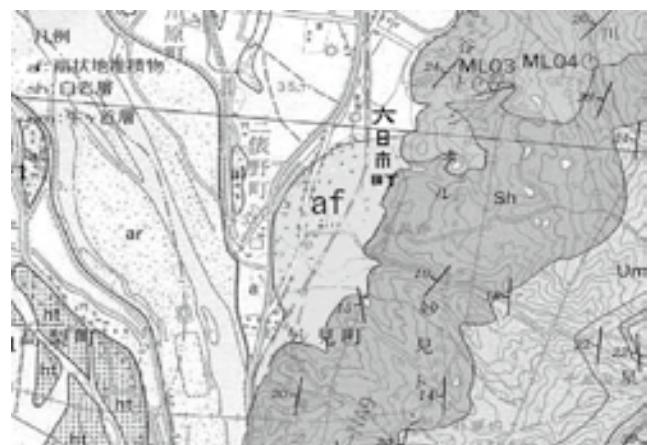
図 8 六日市町付近の地質図（長岡図幅、地調）

中越地震の被害分布をみると、長岡市六日市町は建物被害が大きかった地域の一つに挙げられます。図 8 は六日市町付近の地質図ですが、この図によれば六日市町は地震に対して安定とされている扇状地上に発達した集落です。にもかかわらず、被害が大きかったのはなぜなのでしょう。写真 1 は小学校付近の

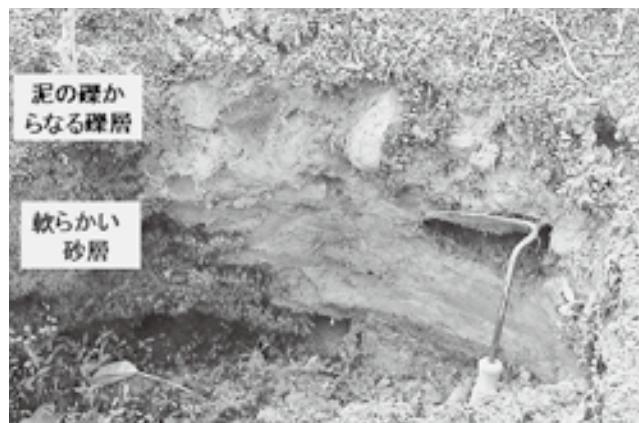
畑で見られた露頭写真ですが、堆積物は地表からコブシ～梅大の泥の礫から成る礫層、泥層を挟む軟らかい砂層が見られ、この下に段丘堆積物が隠されています。すなわち、六日市町では図9で見られるように、段丘面（概ね8号線の道路面の高さと思われる）の上に東側の東山丘陵から供給された泥の礫や軟らかい泥質な堆積物が5～6m程堆積しており、有名な黒部扇状地等に見られる堆積物とは異なっていました。このように、新しい時代に泥質な堆積物が厚く堆積した地域は六日市町に限らず武道窪・田麦山とも被害が大きく、扇状地といえども泥質な堆積物が厚く堆積している場合は必ずしも安定な地盤とはいえないようです。

写真1 六日市小学校脇の扇状地堆積物

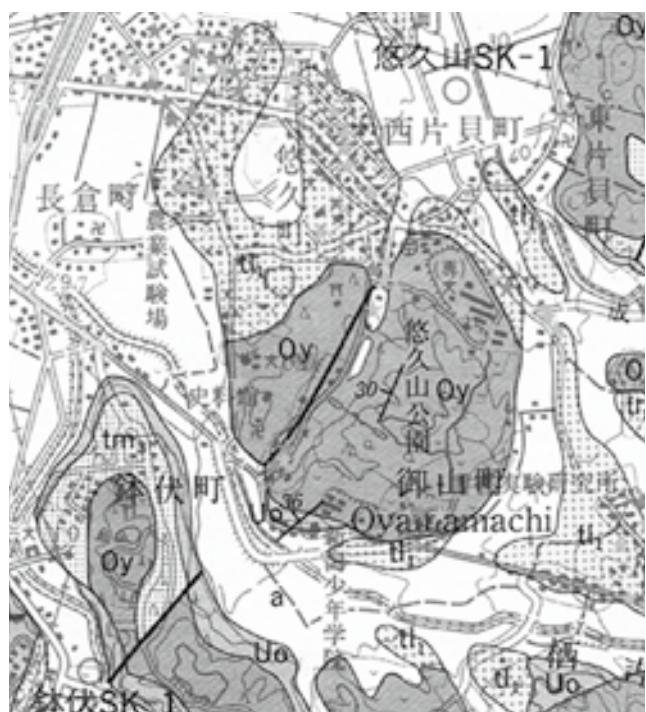
図10 長岡市悠久山地域の地質図（長岡図幅.地調）

図10はこの地域の地質図（地質調査所. 1991）ですが、この図によれば段丘地とされている中貫町～若草町～中沢町の一部にも被害がありその理由が良く解りませんでした。そこで、今年度雪解けを待ってこの地域の調査を皆で行うことにしていましたが、露頭もなくしかも現在は人工的な改変が進んでいるので、事前に古い地形図・空中写真を利用してこの地域の地形を調べることにしました（図11参照）。昭和9年の地形図を見ると、現在若草公園として利用されている所に大きな堤があり、そこから現在バス路線として利用さ

★：中越地震調査団の赤および黄色の住家を示し、一般的には全壊・大規模半壊にほぼ相当する。

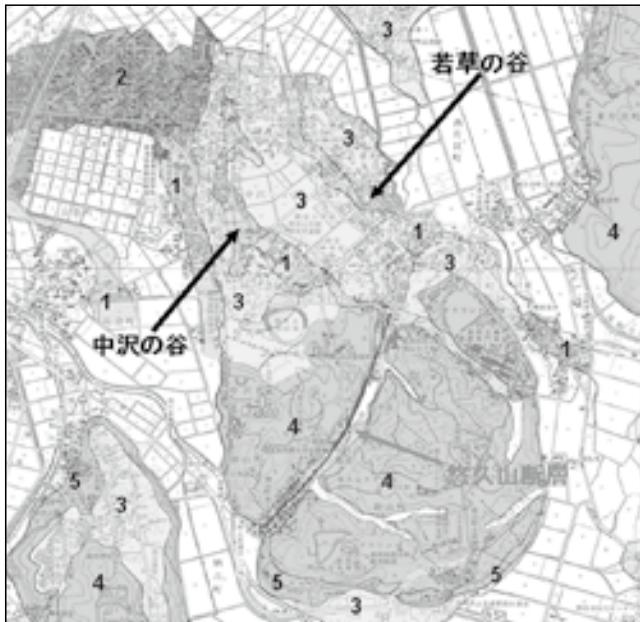
図 1 2 長岡市悠久山地域の地質図 (久保田他, 2006)

このように、これらの図から嘗ては段丘面上に田んぼや幾筋かの流路があったことが認められ、南側の流路を中沢の谷、北側のそれを若草の谷と呼ぶことにしました。これらの谷に相当するところに、当時堆積した泥も堪忍することができ（写真 2）、この地域の表層地質図を図 12 のように修正しました。

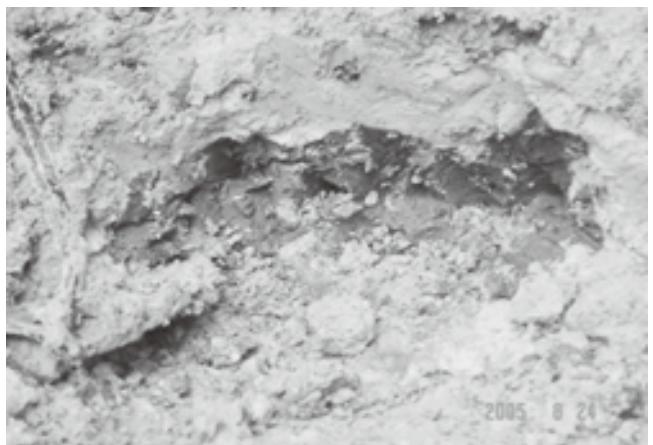
写真 2 中沢の谷に見られた旧河道の堆積物

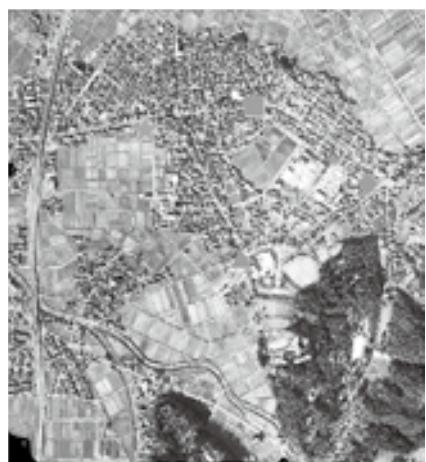
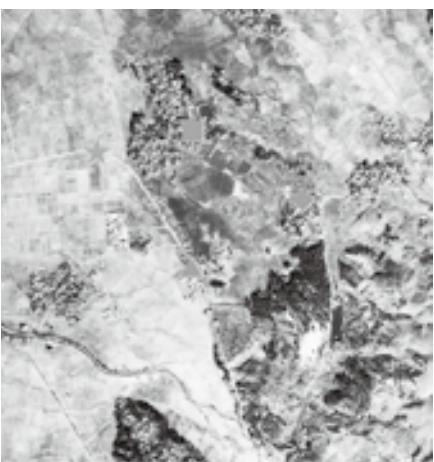
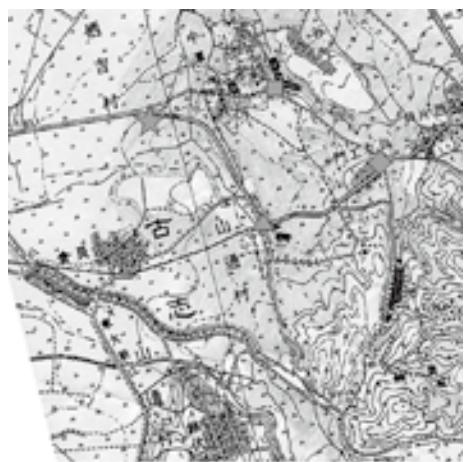
図 1 1 悠久山付近の今と昔

れている地方道長岡一栃尾線を通り悠久山断層の谷に向かって水田が広がっていたことが解ります。昭和 22 年の空中写真ではそれがより鮮明に見え、しかも屈曲した流路まで観察することができます。また、現在悠久山ブルブルが建っている所にも大きな堤があり、越後交通東長岡営業所前の道路工事の現場で当時

空中写真では水路や湿地等水のある所は黒く写るので、水路跡等を調べるのに利用できる。

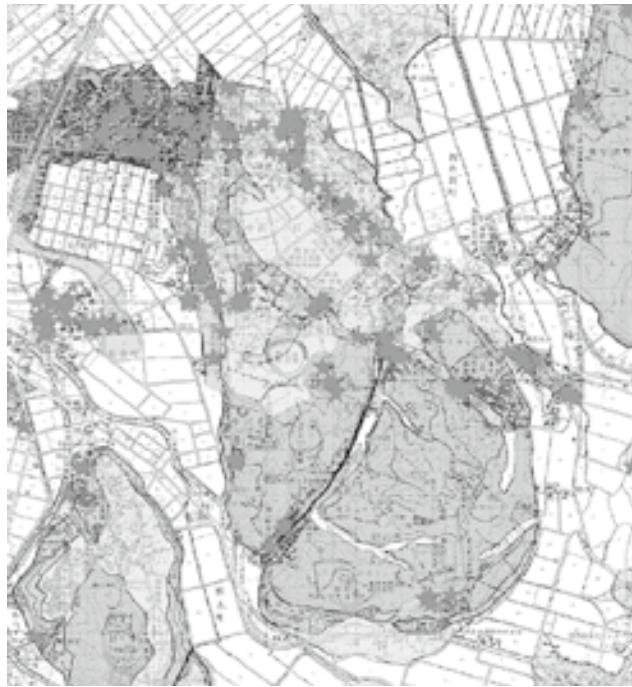
図 1-3 表層地質と被害家屋の関係

一方、この地質図に被害家屋を重ねてみると（図 13 参照）、段丘面上の中貫町～若草町～中沢の一部に見られる被害家屋の殆どは中沢および若草の谷の中に建てられた家屋で、嘗ての流路の埋め土地が被害を大きくした原

因と考えられます。このことは、地震に対して安定とされている段丘地であっても、当時流路であった所を埋めて造成した宅地は地震に対して必ずしも安定でないことを示しており、建物の基礎地盤がどのような履歴を持っているのかを調べておくことが大切です。

★印：全壊・大規模半壊＋取り壊された家屋を示す

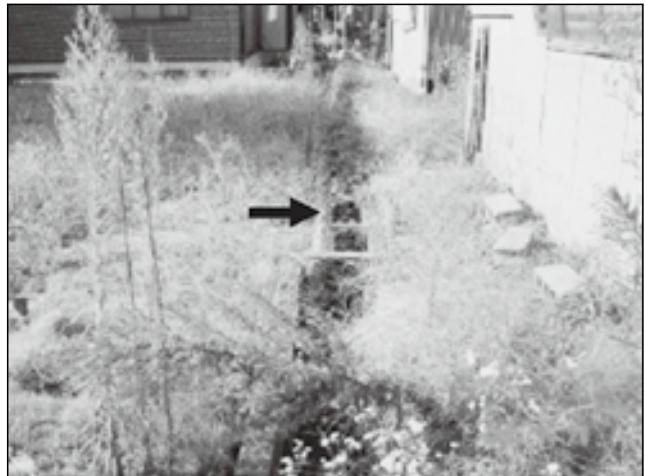
しかし、調査をしている中で被害が集中する場所には概ね水路や側溝があり、水路側に建物の基礎地盤が移動して建物が損傷している事例を幾つか観察した（写真 3）。しかも、或る水路では擁壁がフタ等で支えられている所は被害が無く、支えの無い所の脇に建つ建

写真 3 側溝の変状と基礎地盤の側方移動

側溝の左側の擁壁が右に傾いたため、基礎地盤が右側に移動し、建物が取り壊された例

物が被害を受けていた。このようなことから、地震時に地面がゆすられたとき側溝や水路の空間があると側溝・水路脇の土砂はより強くゆすられることで結合が弱められ、擁壁に変状が生ずれば土砂は速やかに側方に移動して被害を大きくするのではと考えられるが、今後さらに多くの事例を観察し沖積低地に造成された住宅地の被害原因を明らかにする必要がある。

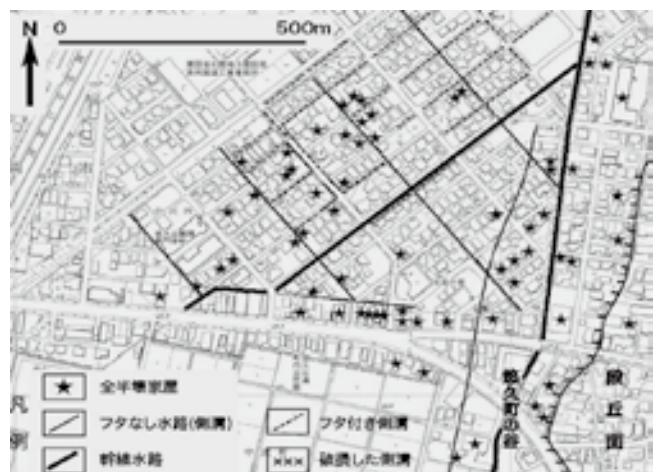
地方道長岡栃尾線の中沢三叉路付近の北側には、沖積低地を埋め立てて造成された新興住宅地が広がるが、この地域の建物被害分布は決して一様でなく被害の大きい地域が偏在する（図 14 参照）。造成前はいずれも田んぼとして利用されており、建物の強度が個々で異なることを考慮しても被害が偏在する理由が解らなかった。

図 14 沖積低地に造成された住宅地の被害と水路・側溝の分布（久保田. 2006）

★印：全壊・大規模半壊＋取り壊された家屋
