10. 中越地震のつめ跡 斜面崩壊とせき止め湖

(長岡市山古志木籠付近)

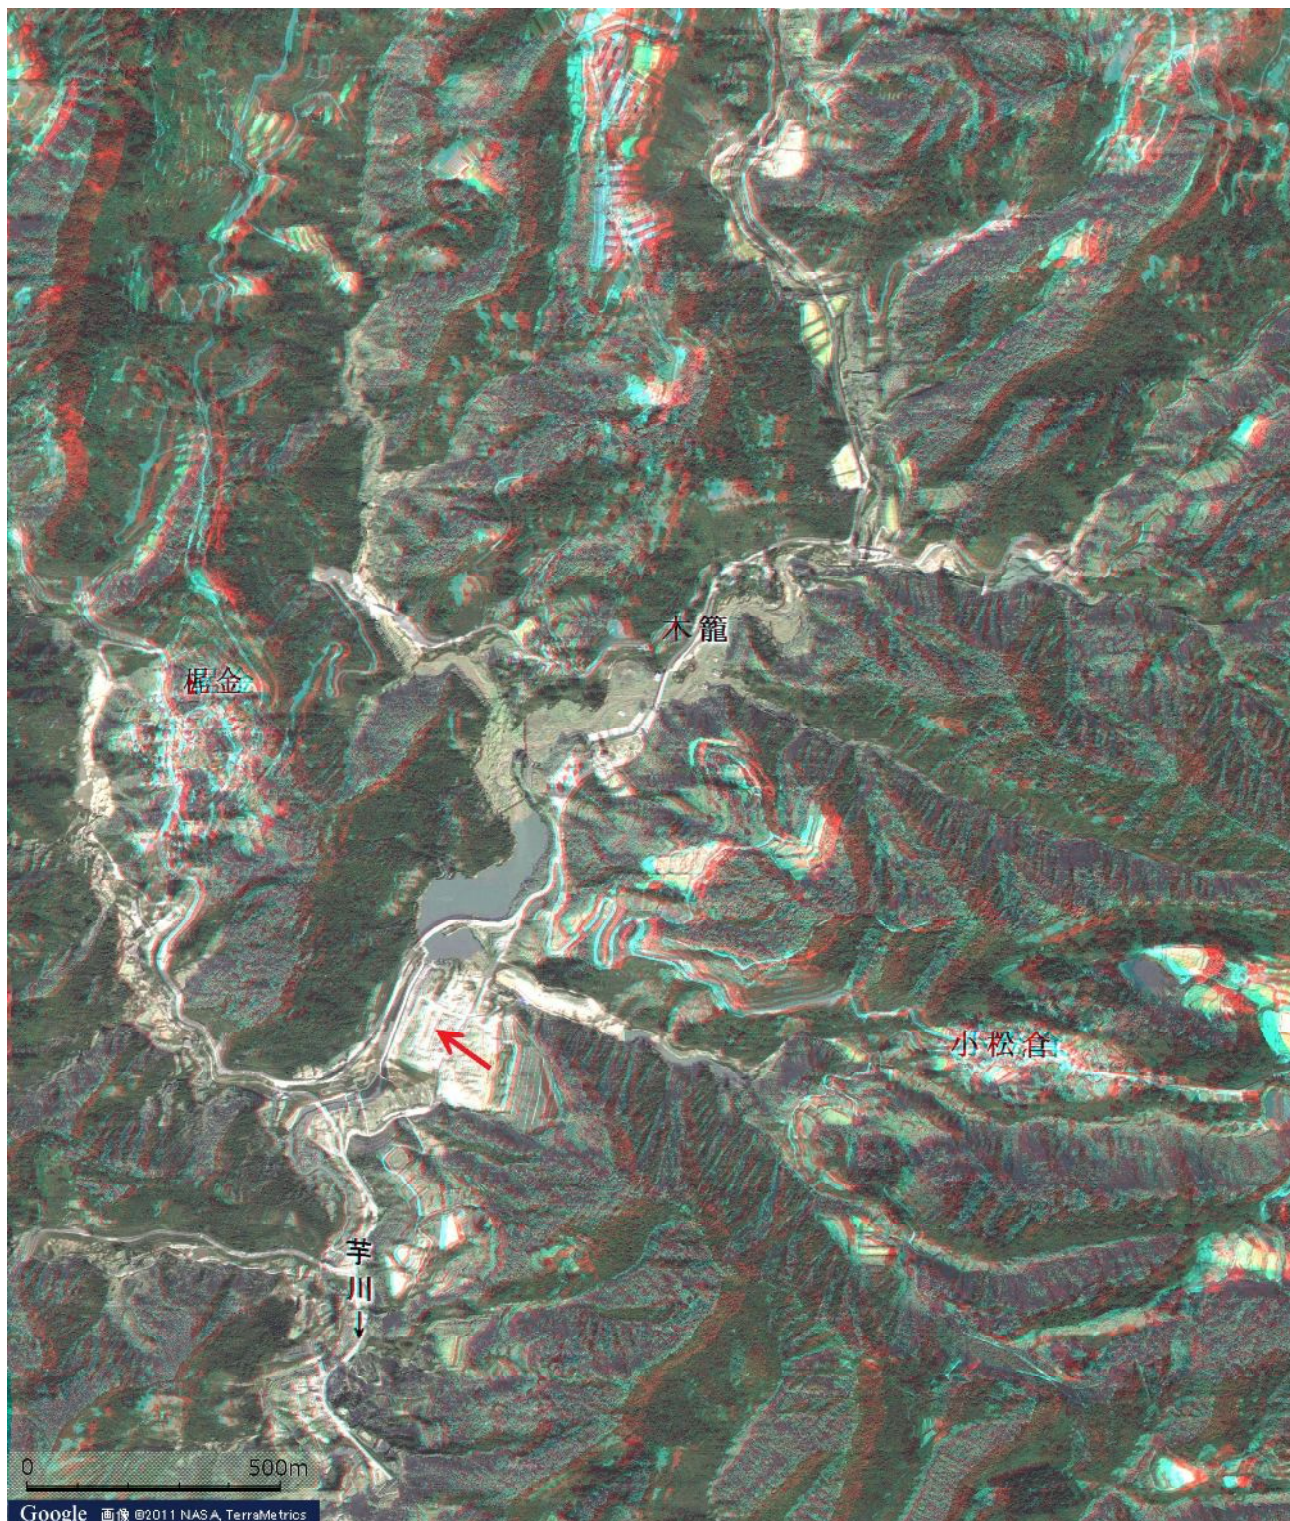
赤矢印は、中越地震（2004年）で斜面崩壊し、芋川をせき止めた場所。
崩壊土砂量は県庁舎で約7杯分。せき止め湖で木籠（こごも）の集落水没。
崩壊地点は、西に傾斜した砂質泥岩と砂岩が互いにくりかえす地層構成
地層の境界面ですべりが発生 流れ盤斜面の地層面すべりという。
中越地震では、各所で地すべりや崩壊が多発。中山間地地震災害の典型。
