大地から学ぶ越路の

おいたち

令和6年度新潟県越路大地の会地学講座「中越地震と能登半島地震に学ぶ」

新潟県越路 大地の会会報 おいたち 119 号
 2025.3.20 発行

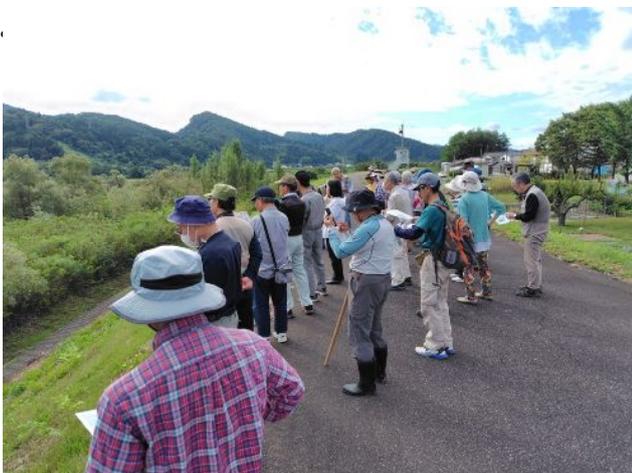
図1 妙見対岸の信濃川堤防から妙見崩壊現場を観察。背後の山並みにケスタ地形が見える。

妙見・横渡地区の地質は新第三紀鮮新世の白岩層(約300万年前)の砂質泥岩を主体とし, 凝灰質砂岩を挟む。地層は信濃川に向かって約20°に傾斜する流れ盤である。

妙見は凝灰質砂岩層を採掘した坑道がすべり面に沿って存在していたことも背景にある。

地震動により層理面に沿った大崩壊が発生した。

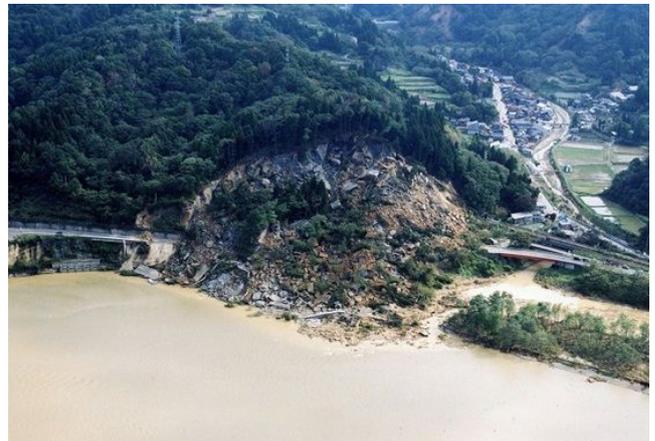
図3 妙見崩壊直後(新潟県)

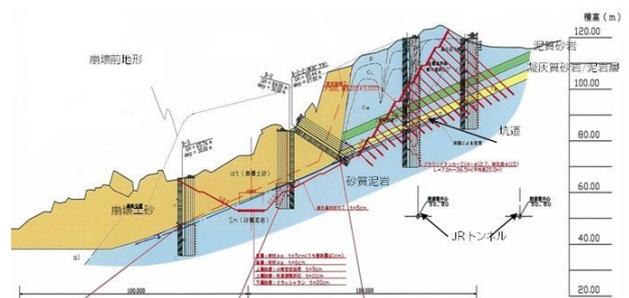
図4 妙見の崩壊状況と道路復旧計画断面図(新潟県)

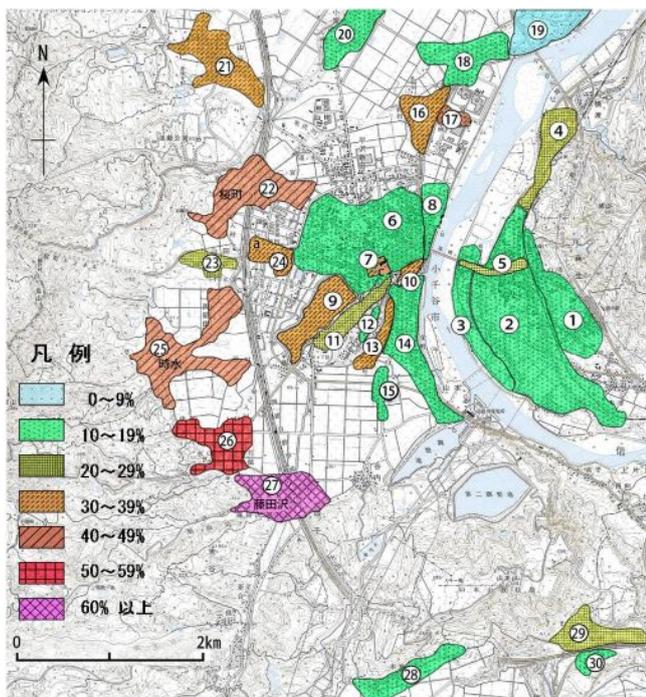
図5 小千谷市における被害率(全壊・半壊)分布図
(地団研中越地震調査団 2005)

小千谷市における中越地震の建物の被害率(全・半壊)は信濃川右岸地域で10~20%であるのに対し, 信濃川左岸地区では10~40%と高くなる。さらに関越道の西側地域では, 桜町地区, 時水地区, 吉谷地区では45~67%になっている(図5)。

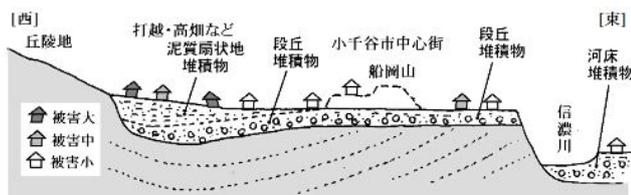
図6 小千谷市西部地域の地質断面図
(地団研中越地震調査団 2005)

地盤が小千谷中心市街地は段丘堆積物(礫層)であるのに対し, 関越道の西側は魚沼層上部層起源の泥質の扇状地性堆積物が段丘を覆って分布している。

この地盤の違いが被害率の相違に現れている。

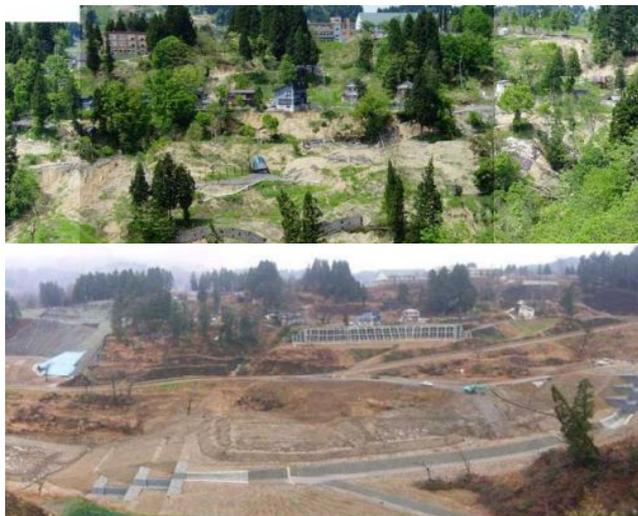
図9 油夫川地すべり被災状況と復旧工事完成直後(新潟県)

山古志支所と山古志中学校のある尾根間の油夫川ではほぼ全域にわたり地すべりが発生した、油夫川右岸の地すべりは長さ250m、幅500m、移動土砂量は125万 m^3 で人家5戸が全壊し、油夫川が埋塞している。復旧にあたっては砂防堰堤1基、床固工18基、押さえ盛土35万 m^3 で油夫川を復旧し地すべり対策として集水井工、水抜ボーリング、法枠工が施工され復旧された(図9)。現在は草木が繁茂し落ち着きを取り戻している。

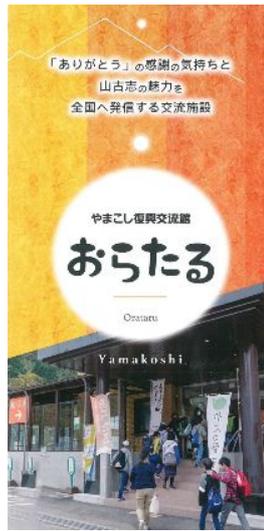
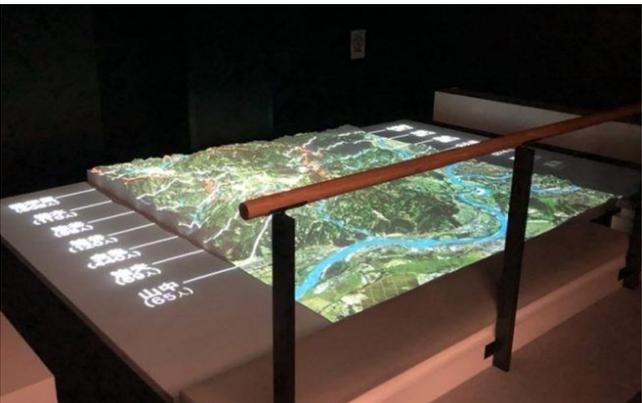
図10 プロジェクションマッピング(おらたるHPより)

「おらたる」は山古志の地形模型を利用しプロジ

エクシオンマッピングで地震発災から復旧までの記録を紹介するとともに、被災状況、集落内避難、全村避難、避難所での生活、牛と鯉の救出、さらには仮設住宅での暮らしから帰村に至る過程などが写真等で詳しく紹介されている(図10)。

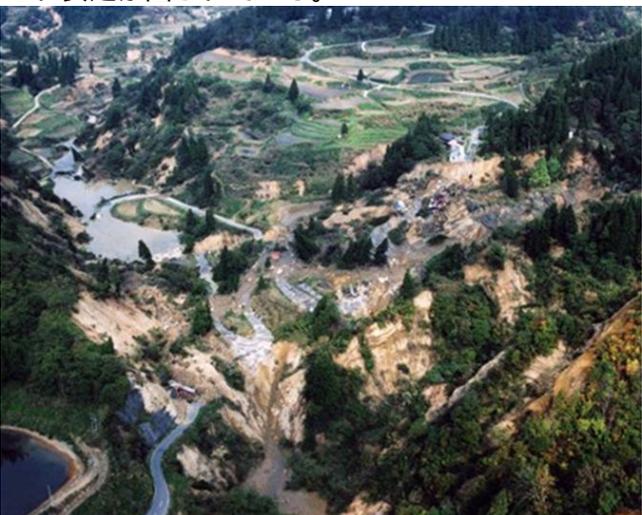
図11 寺野地区大規模地すべりと河道閉塞(新潟県)

地すべりの規模は長さ360m、幅230m、深さ25m、土砂量は104万m³である(図11)。

道路復旧にあたっては新たに芋川右岸に3.2kmのバイパスで復旧されている。また、芋川の河道閉塞に伴う土砂対策と地すべり対策は国土交通省湯沢砂防事務所により砂防堰堤3基及び斜面对策工が施工され安定が図られている。

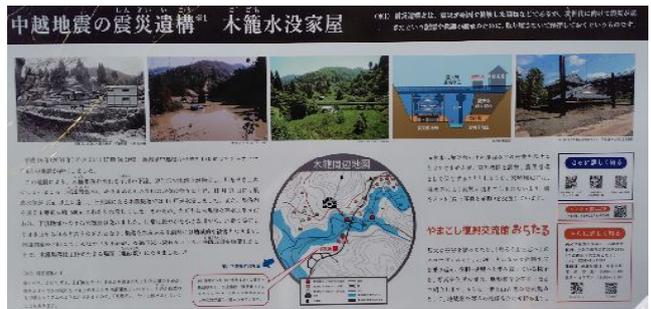
図12 震災遺構 木籠水没家屋

地すべりの規模は長さ350m、幅295m、深さ25m、土砂量は約130万m³である。この地すべりによる河道閉塞で上流木籠集落が水没した。震災遺構として残された木籠の水没家屋はその後の芋川の土砂流出により土砂に埋まっており、解説看板が立てられている(図12)。

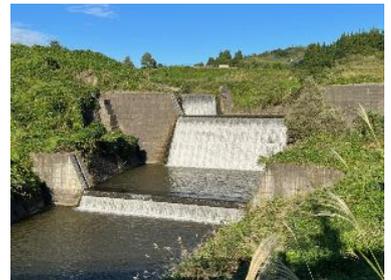
図13 東竹沢砂防堰堤

東竹沢の崩壊土砂は下流の2基の砂防ダムにより流出対策が施されている(図13)。

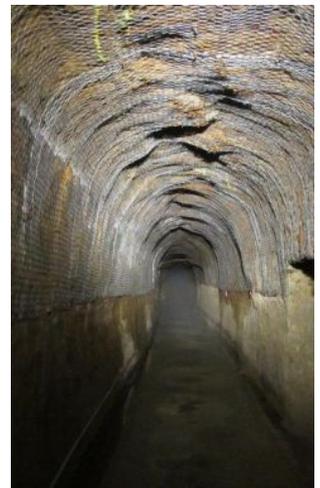
図14 中山隧道

小松倉集落にある日本一の長さ(877m)を誇る手掘隧道がある。冬期間、困難を極めた中山峠越を何とかしようと住民自らの手でツルハシを用いて掘削した隧道である。

公共事業の原点ともいふべき隧道で、先人達の偉大なエネルギーと苦闘の歴史を伝えるものとして選奨土木遺産に認定されている。

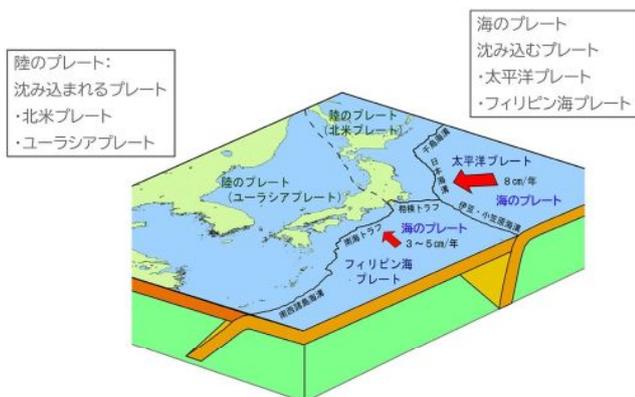
図1 日本列島周辺のプレート境界

地震は地表面を覆うプレート運動により起こり、プレート境界の特に沈み込む場所の周辺で多く発生している。日本列島周辺には4枚のプレートがあり、海のプレート（太平洋プレートとフィリピン海プレート）が陸のプレート（北米プレートとユーラシアプレート）にそれぞれ太平洋沖合の深い谷を形成する千島海溝、日本海溝、相模トラフ、南海トラフで沈み込むところで歪が生じ、多くの地震を発生させる。なお、海溝とトラフは水深6000mで区分しており沈み込む構造は同じである(図1)。

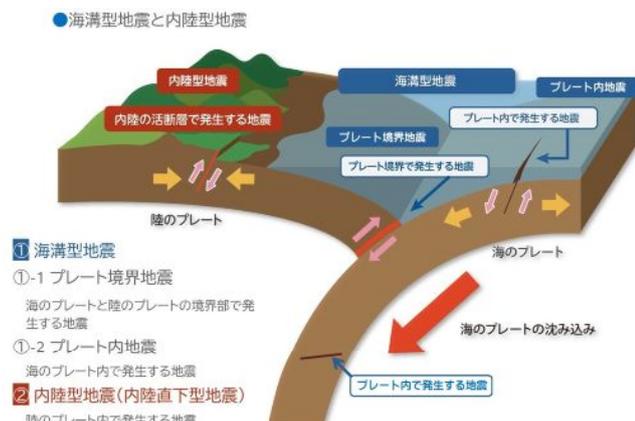
図2 海溝型地震と内陸型地震

日本列島周辺で起こる地震には、海溝型地震と内陸型地震があり、海溝型地震はプレート境界地震とプレート内地震がある。内陸型地震は陸のプレート内の活断層が原因で発生する地震である(図2)

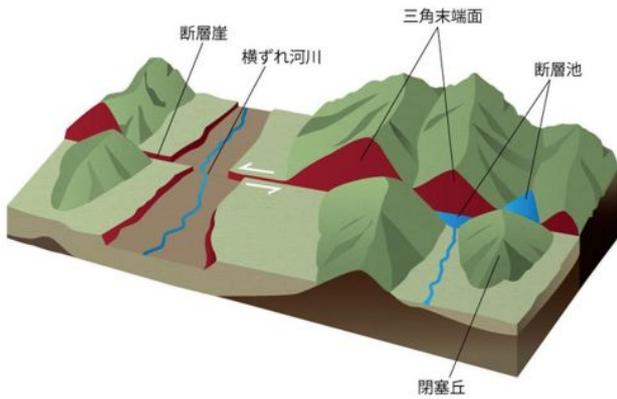
図4 リニアメント

活断層の存在を知るには航空写真などからリニアメントといわれる線状構造に着目する(図4)。

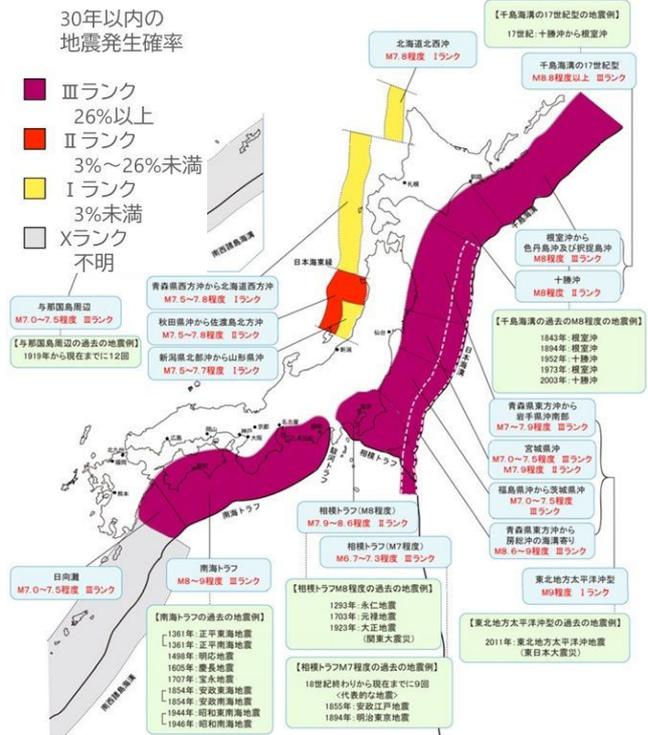
図5 海溝型地震の発生確率

海溝型地震については 30 年以内の地震の発生確率が 26%以上との予測が出されている(図 5)。

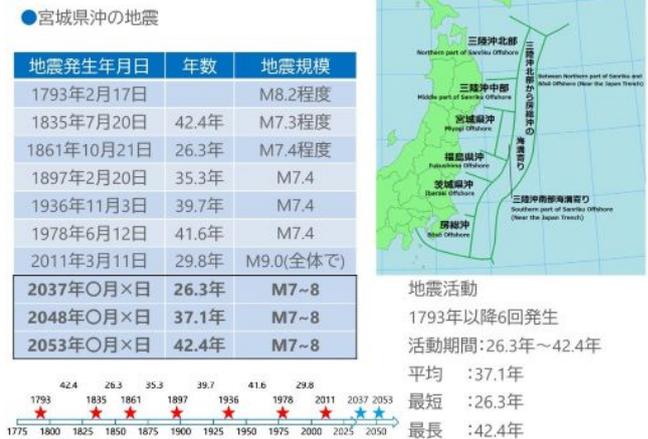
図6 宮城県沖の地震の発生年

宮城県沖地震については 1793 年以降 2011 年までの間 7 回の M7.5 程度以上の地震発生記録が残っており、発生間隔は最短で 26 年、平均で 37 年、最

長でも 42 年となっていることから，2011 年からでは最短で 2037 年となり，この地域ではさらに警戒する必要があると考えている(図 6)。

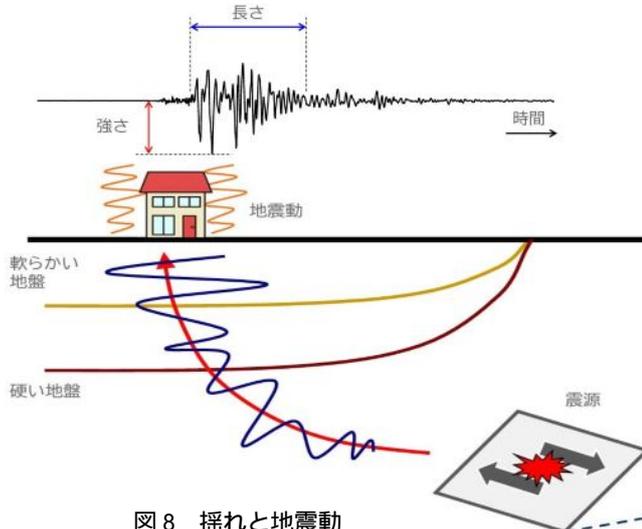
図 8 揺れと地震動

地震動による被害は「揺れの強さ」「揺れの長さ」「揺れ方(揺れの特徴)」による(図 8)。

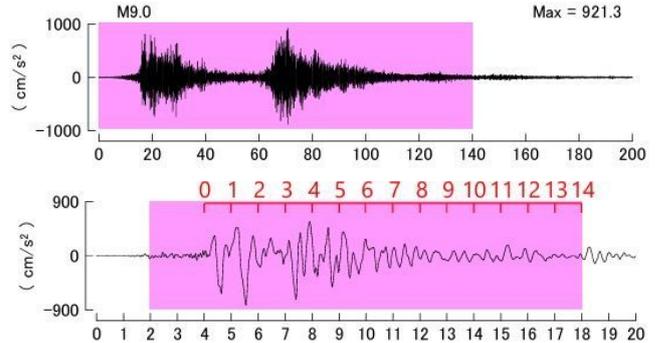
図 9 2011 年東北地方太平洋地震(上)と兵庫県南部地震(下)の地震動

図 9(上)は海溝型地震(2011 年東北地方太平洋地震：仙台市)の地震動である。長さ 500 km，幅 300 km の断層面が破壊され，1 分を超えさらに次の揺れがあり長い時間大きく揺れている。これに対して図 9(下)は内陸型地震(1995 年兵庫県南部地震：神戸市)の地震動で揺れの時間は 14 秒となっている。

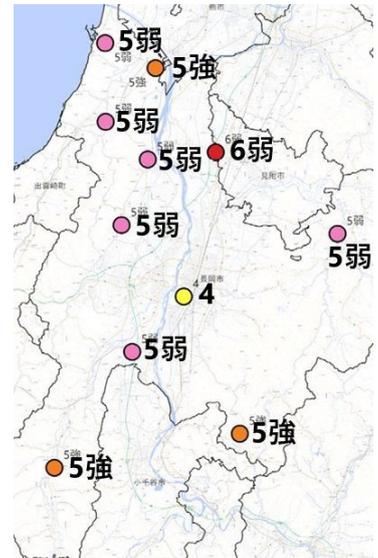
図 10 能登半島地震の震度(長岡市)

長岡市内のかなり狭い範囲でも揺れ方が違い，地盤が軟弱な場所は揺れやすいことから地盤の環境に合わせた耐震対策が必要となってくる(図 10)。

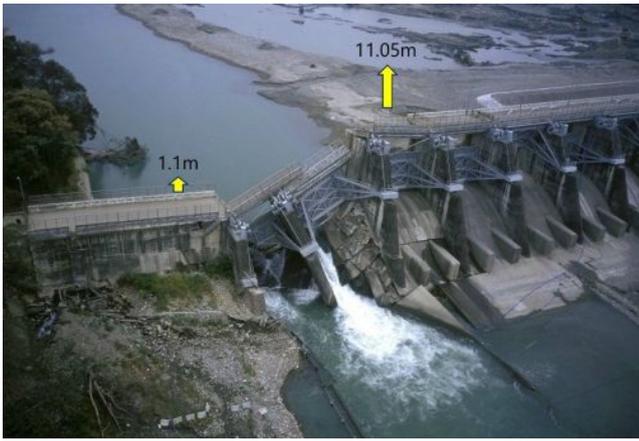
図 11 断層変位によるダムの破壊

1999 年台湾・集集地震における石岡ダムでは断層変位による破壊が確認されている(図 11)。断層の変位は左右で 10m の変位がありダムは壊れた。日本では活断層上にこのような重要構造物はつくらないのでこのようなことは起きないと考えている。

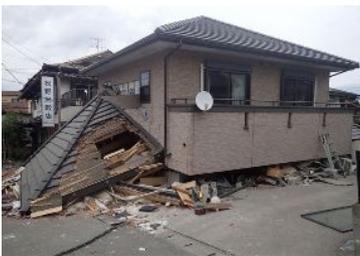
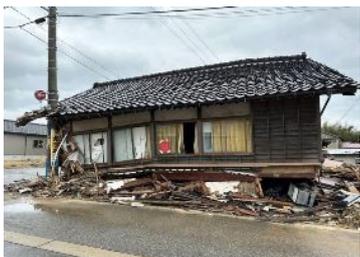
図 12 木造家屋の被害と被害形態・対策

木造住宅では比較的新しい住宅を含めて1階が倒壊している家屋被害が目立つ(図12左)。

被害の原因は、柱と梁の接合部の破壊や柱・基礎の接合部の破壊及び基礎の破壊によるものと考えられる。これらの被害を防ぐための耐震補強にあたっては、屋根の軽量化やプレス(筋交い)の設置、壁量の増加、部材接合部の金具による補強、基礎の補強などを行うことによりかなり地震に強い住宅とすることができる(図12右)。

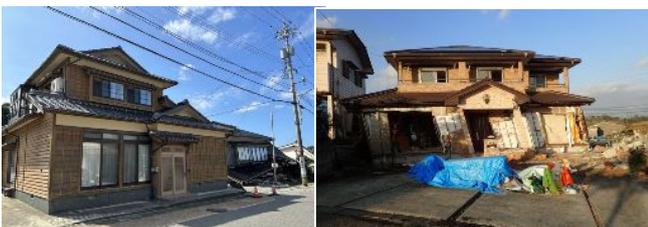
図 13 瓦屋根で無被害の住宅(能登半島地震)(左)と新耐震基準住宅の被害(熊本地震)(右)

また、瓦屋根の住宅でも被害を受けていない事例もあるほか、新耐震基準住宅でも熊本地震で震度7の地震を2回受けた住宅は、倒壊は免れたものの資産価値は失われている事例もある(図13)。

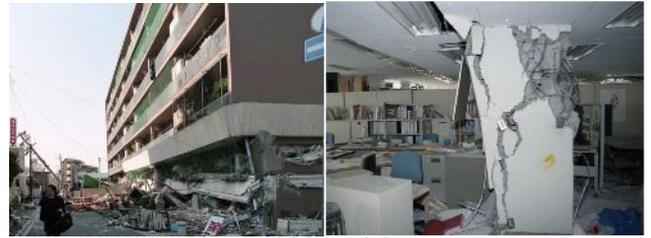
図 14 RC 建物の被害

鉄筋コンクリートのマンションや病院などでも1階や中間階が壊れている被害がある。新耐震基準以前の設計の建物で明らかに鉄筋量が不足しているものと考えられる(図14)。

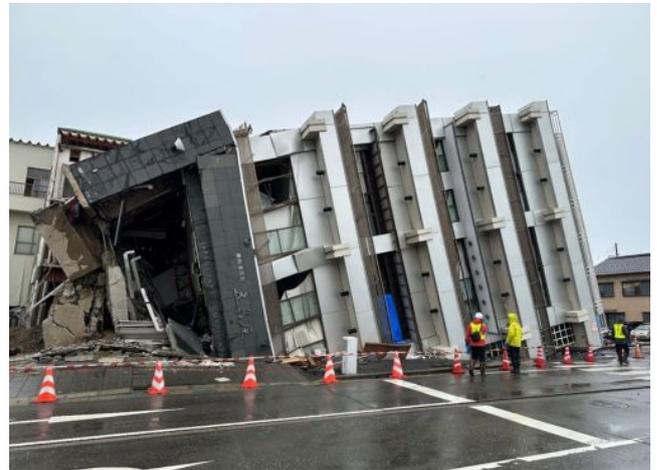
図 15 基礎の被害により転倒いた建物

能登半島地震では建物上部は壊れていないが基礎の被害により転倒し隣の住宅を潰している。この原因については現在調査が進められている(図15)。

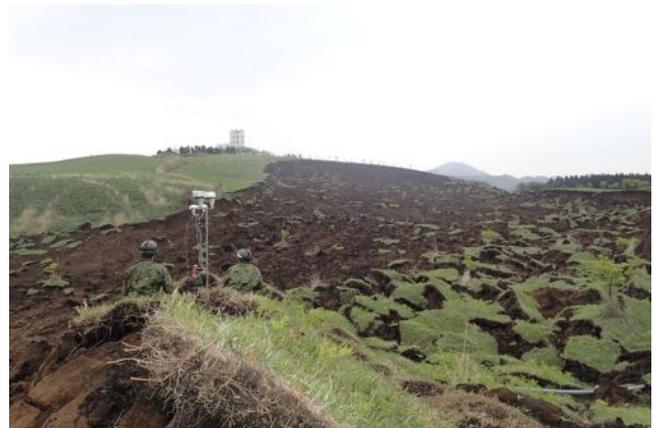
図 16 緩斜面の被害(2016年熊本地震)

東部地震や 2004 年中越地震でも多く発生しているが、急斜面に限らず緩斜面でも発生していることから注意が必要である(図 16)。

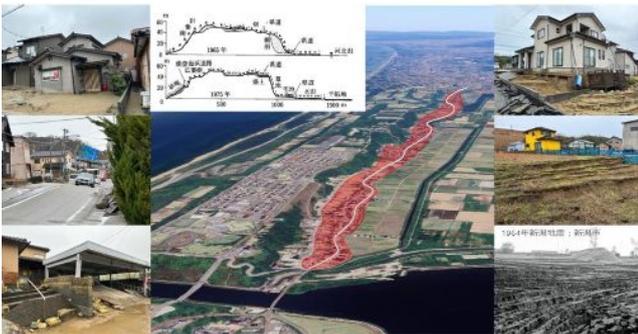
図 17 内灘町の液状化・流動被害

能登半島地震では内灘町で顕著な液状化被害があった。内灘町は日本海に沿って砂丘が形成され、砂丘に沿って町が発展しており、砂丘の裾に沿って液状化と土砂の流動が発生し家が傾くなどの大きな被害を受けている(図 17)。地盤改良した住宅でも家は健全であったが周囲の住宅や上下水道も被害を受けていることから液状化対策は点ではなく地域で実施しないと生活空間の確保は難しい。

- 内灘町の液状化・流動被害
- ・砂丘の裾に沿って液状化と流動が発生
- ・家屋やライフライン、道路に大きな被害を誘引

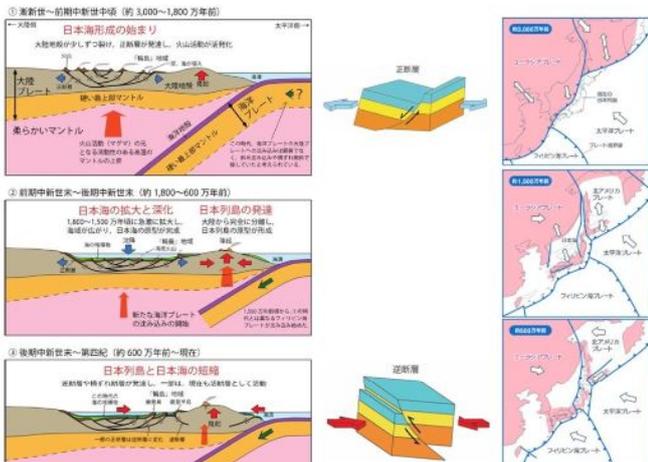
図 18 能登半島周辺のテクトニクス

断層型の断層ができ、このような断層運動による上盤の隆起により能登半島もできたと考えられている(図 18)。

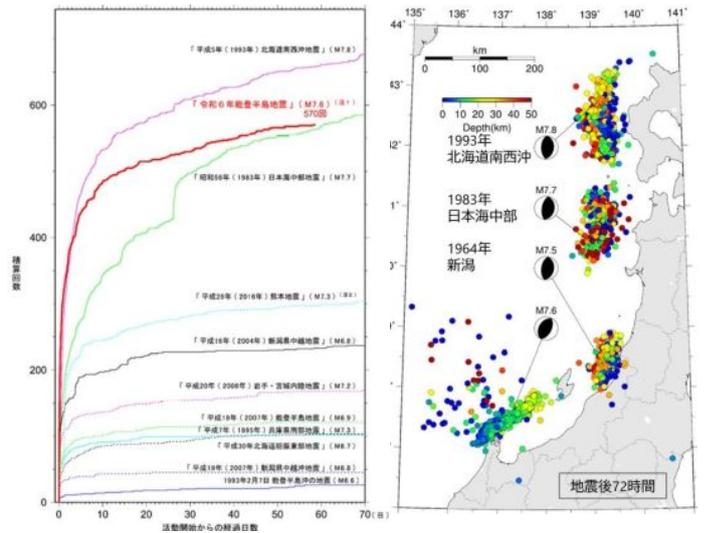
図 19 能登半島地震の余震活動

2024 年 1 月能登半島地震は能登半島の地下 16 km で発生した内陸型地震で M7.6, 最大震度 7 を観測した。1983 年日本海中部地震 (M7.7), 1993 北海道南西沖地震 (M7.8) と同様の日本海東縁で発生した地震である。この地域で発生する地震は余震の回数が多いことが特徴である(図 19)。

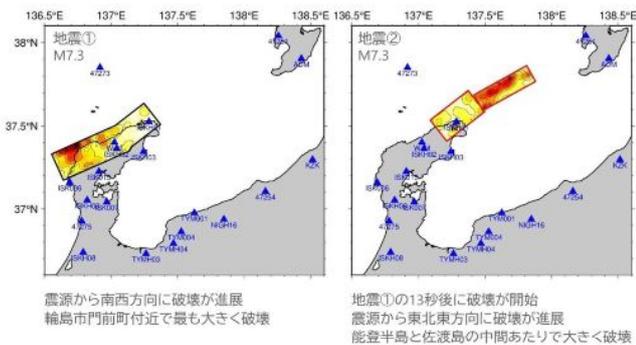
図 21 震源インバージョン

能登半島地震は 2 つの地震が (地震 と地震) が 13 秒間隔で発生したと分析されており、最初は震源から南西方向に破壊が進展し、続いて震源から

東北東方向に破壊が進展。それぞれ M7.3 の地震が連続して発生したといわれている(図 21)。

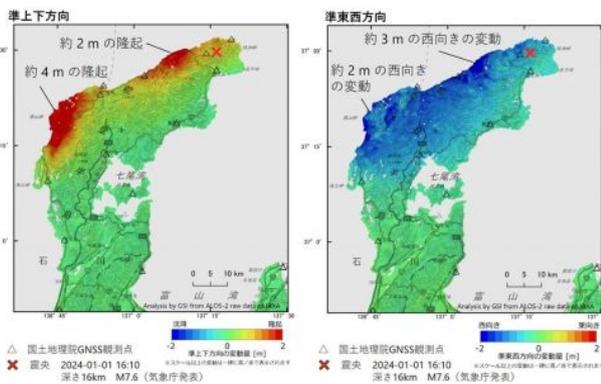
図 22 能登半島地震による地殻変動

地震に伴う変動は、輪島市黒島港付近で 4m の隆起、西向きに 2m の変動があったと観測されている。このような隆起を繰り返し、現在の能登半島が成り立っているものと考えられる(図 22)。

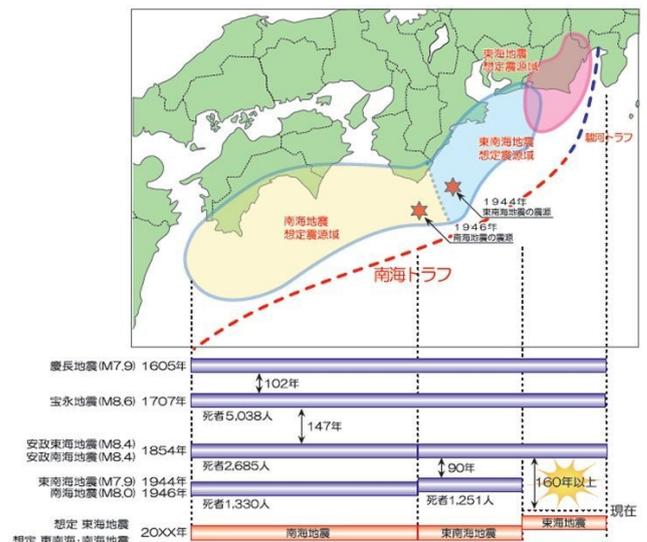
図 23 南海トラフ地震想定震源域と発生年

ポイントは 1605 年, 1707 年, 1854 年の地震は 3 つの地震域で連続して起きているが, 東海地震は 1854 年から 160 年以上起きていないことである(図 23)。(東南海地震は 1944 年。南海地震は 1946 年に発生) このことから東海地震が危ないということで地震対策が東海地震を対象に行われてきた。

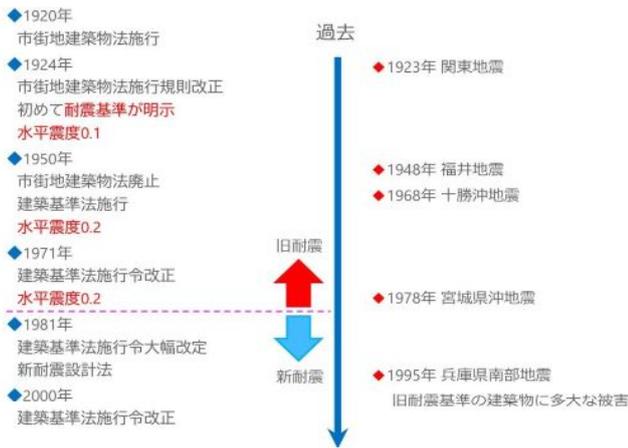
図 25 耐震基準と震災の変遷

現在の耐震基準は 1981 年に改訂されているものでこれ以前のを旧耐震, 以降を新耐震と呼んでいる(図 25)。旧耐震と新耐震ではかなりの強度の違いがあり, 旧耐震でつくられた住宅は耐震補強を行っておく必要がある。

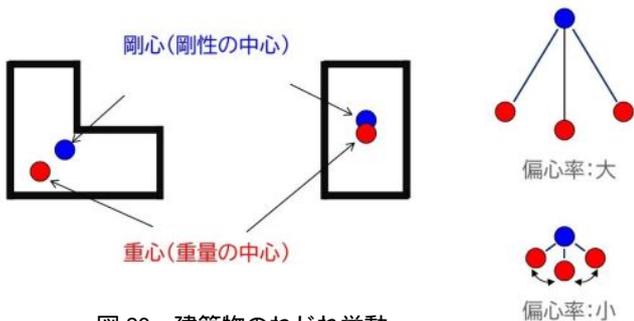
図 26 建築物のねじれ挙動

建物には重心(重量の中心)と剛心(剛性の中心)があり、剛心を中心に重心が揺れることとなる。シンプルな構造では重心と剛心が一致し偏心は 0 であるが、壁の多いふる場や台所の集中や複雑な構造のものは重心と剛心が離れている。この場合は偏心が大きく、地震時に大きなダメージとなることがあるので配置には注意が必要である。

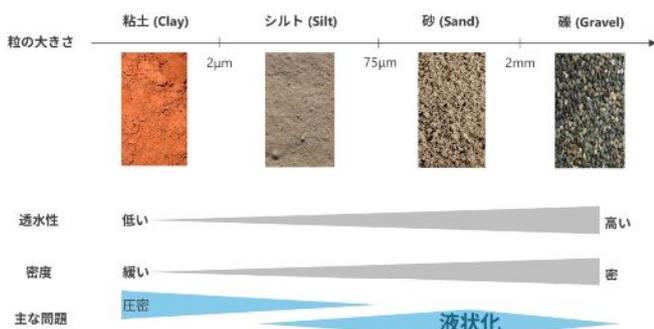
図1 土の種類(粒の大きさに着目した分類)

土の分類は分野に寄って違うが地盤工学では構成する粒の大きさを分類している(図1)。

粘土(2 μ m以下)、シルト(2~75 μ m)、砂(75 μ m~2mm)、礫(2mm~)である。粒の大きい礫は透水性が高く密度の観点からは礫は密であるといえることができる。

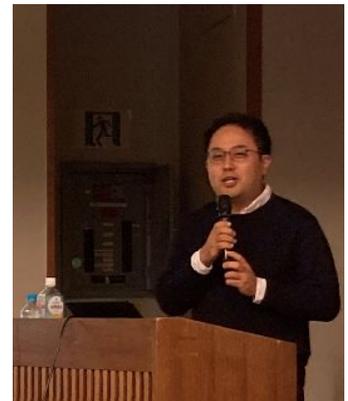
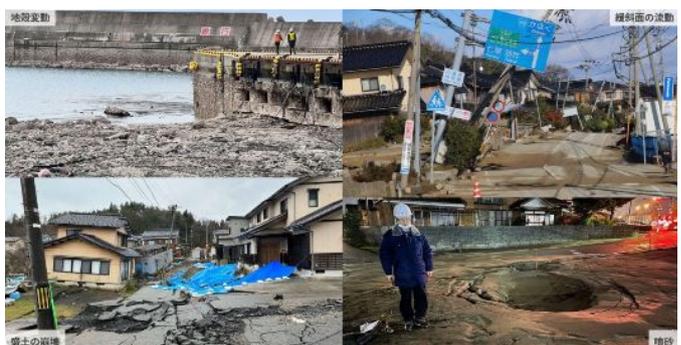
図2 能登半島地震による地盤の変形

能登半島地震では以下の地盤変形の代表的な事例がみられる(図2)。地殻変動:輪島市の鹿磯漁港付近では4mの隆起が確認された。逆断層型の地震による半島の隆起である。

緩斜面の流動:内灘町では液状化による地盤の流動で平坦な県道が波打ち住宅は壊れていないが大きく傾く被害があった。盛土の崩壊:能登町では谷を埋めて平坦な土地を造成した盛土が崩壊している。ここでも住宅は無傷であることが特徴的である。噴砂:液状化した地盤は水圧が高い状態であり、砂と共に噴き出す現象である。

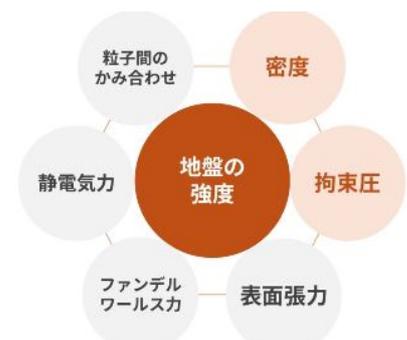
図3 地盤の強度を決める要因

もともと、地盤を構成する土粒子(特に砂や礫)は大気中ではバラバラで強度はゼロである。粘土についても脱水した状態では強度は低い。実際の建物の基礎を支える地盤の強度を決定づける要因は、密度や拘束圧その他

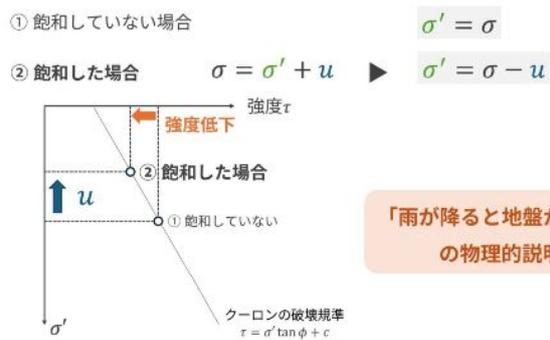
図6 飽和した場合の強度低下

地盤を構成するものは土粒子と水(間隙水)と空気とで構成される。地下水面が高いとき、拘束圧は土の粒子が支える有効応力と間隙水圧uの和で表される(図5)。地下水面が低いときは間隙水がなくなるのでσ = σ'である。従って水で飽和していない土が水で飽和される状態となった場合、間隙水圧uの分、

強度が低下することから「雨が降ると地盤が緩む」ということになる(図6)。

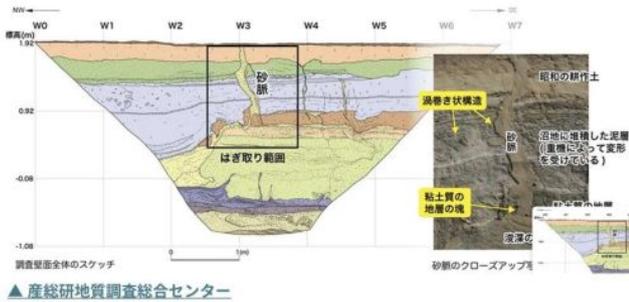
図9 液状化の痕跡(砂脈)

液状化現象は1964年の新潟地震から注目されるようになったが、越後平野の各地で液状化の痕跡が地質の断面トレンチなどにより噴砂痕や砂脈として地層に残っていることが報告されている(図9)。

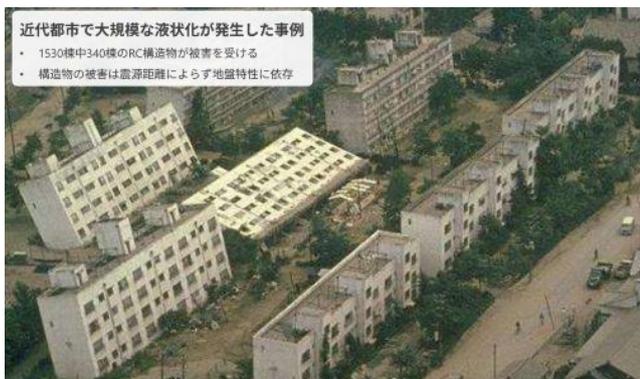
図10 新潟地震の被害

新潟地震は近代都市で大規模な液状化が発生した初めての事例である。新潟市で1530棟中340棟の鉄筋コンクリートの建物、率では約20%の建物が液状化被害を受けている(図10)。

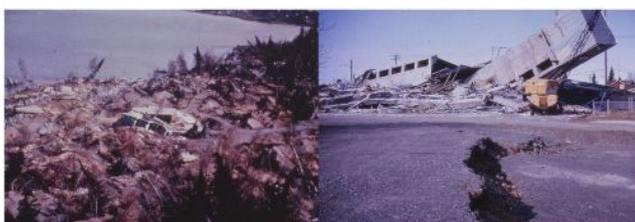
図11 アラスカ地震の被害

1964年のもう一つの地震はアラスカ地震である。大規模な側方流動が首都アンカレッジで発生している。アラスカ地震は新潟地震に比べ人口が少ないことあって人的被害は報告されていないが、大規模な構造物が倒壊する被害が発生している(図11)。

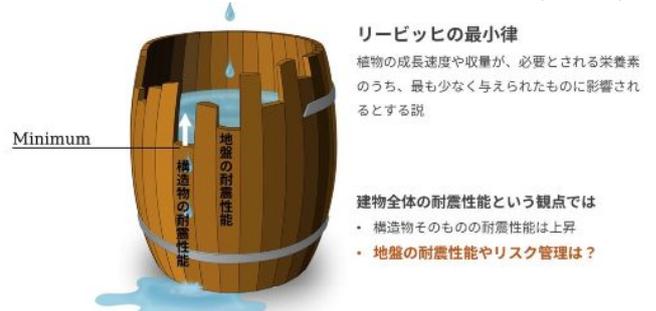
図12 リービッチの最小律

私見ではあるがこれと同じようなことが1964年からおきていたと考えている。1912年関東大震災において都市部に壊滅的な被害が発生した。地震に対して構造物が壊れないようにと構造物側の耐震性能を上げてきたが、建物が建つ地盤の耐震性能は重要視されてこなかった。

リービッチの最小律でいうMinimumの構造物の耐震性能が上がると次は地盤の耐震性能が都市の防災の性能を決めてしまうのではと考えている(図12)。

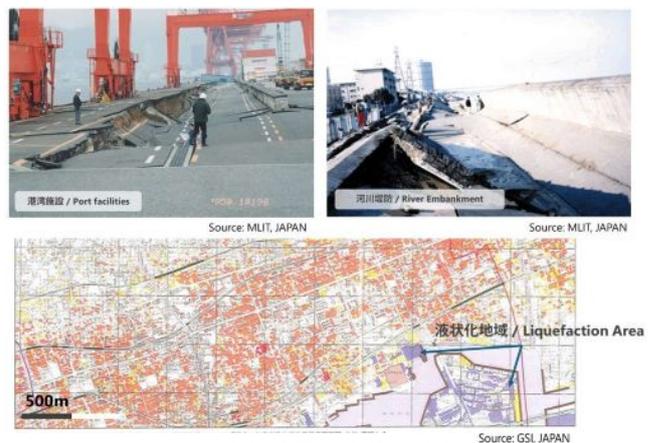
図13 兵庫県南部地震の液状化被害

しかし兵庫県南部地震では港湾施設や河川堤防で液状化が発生し被害を受けた(図13)。

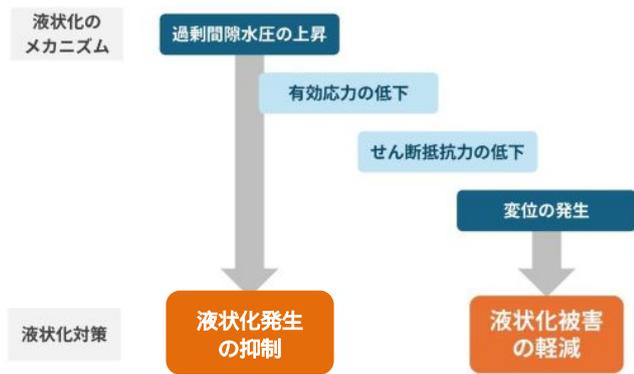
図14 液状化対策の基本原理と対策

液状化は密度が低く、飽和した水があり、そして砂であること。この3つの条件に地震が発生し間隙水圧が高まることで発生する。

液状化対策は3つの条件と間隙水圧の高まりを何とかし抑えることで発生を抑制できることで、たくさんの方が考えられている。

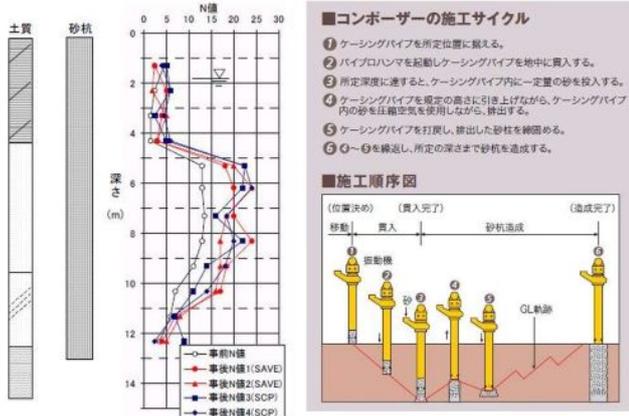
図16 サンドコンパクションパイル工法

例えばサンドコンパクションパイル工法は強固に締め固めた砂杭を地中に造成して密度を高めることで強度を増加させる工法である(図16)。また地下水低下工法は砂の中の間隙水で満たされていることが問題であることから地下水位を低下させるもので原理的にわかりやすいことから2011年東北地方太平洋

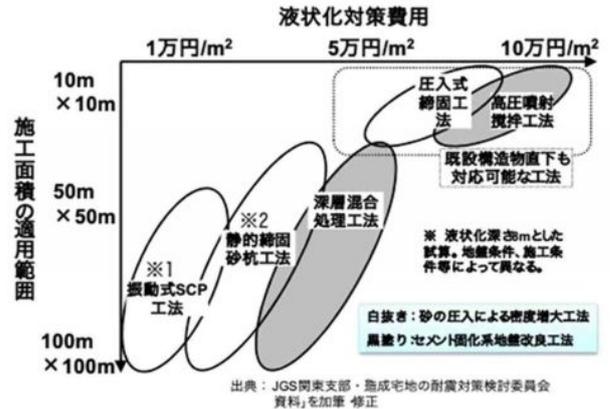
図17 液状化対策費用

住宅などを建てる前、液状化を起こす前の対策は、大型の機械で行えば施工面積当たりの単価は安いが戸建て住宅などでは施工面積が少ないことから単価は比較的高くなっている(図17)。
