## 10. 中越地震のつめ跡 —— 斜面崩壊とせき止め湖（長岡市山古志木籠付近）

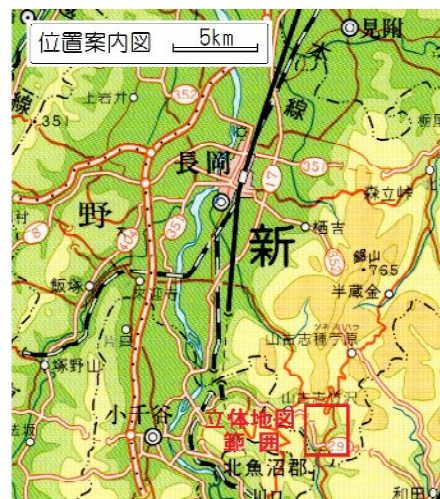
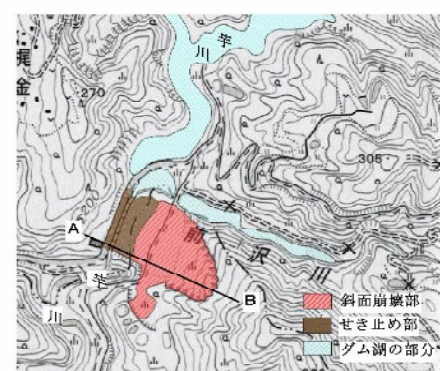
図A 東竹沢の斜面崩壊と天然ダム  
北陸地方整備局湯沢砂防事務所のパンフレットの図を一部加工して使用した

立体図に示す東竹沢では、図Aに示したように前沢川が芋川に合流する地点の南側、芋川の左岸（川の下流を見て左側）で、地震動による大規模な崩壊が発生しました。崩壊は、白岩層とよばれる、砂質泥岩と砂岩層が互いにくりかえす地層の部分で起こりました。図Bは崩壊を起こした場所の断面図ですが、砂質泥岩は約20度西（芋川に向かう方向）に

崩壊した土塊は県庁舎の約7杯分に達し、土塊の先端は芋川を乗り越え、右岸側の国道291号線も完全に埋めてしまいました。この崩壊で芋川がせき止められ、天然のダム湖が出現したため、約1km上流の木籠（こごも）地区では、約10棟の家屋が水没しました。
