15. 旧河道や盛土（もりど）地の地震被害（長岡市中沢周辺～高町）

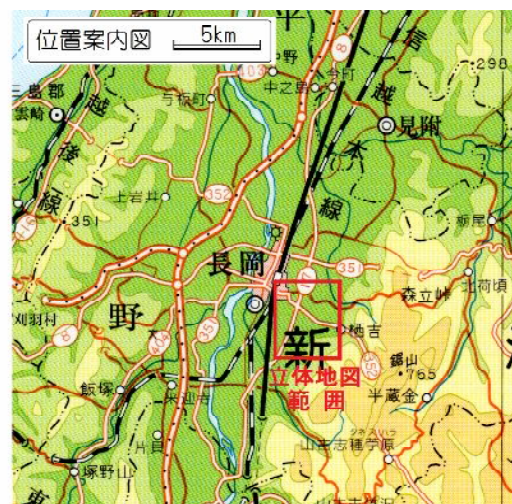
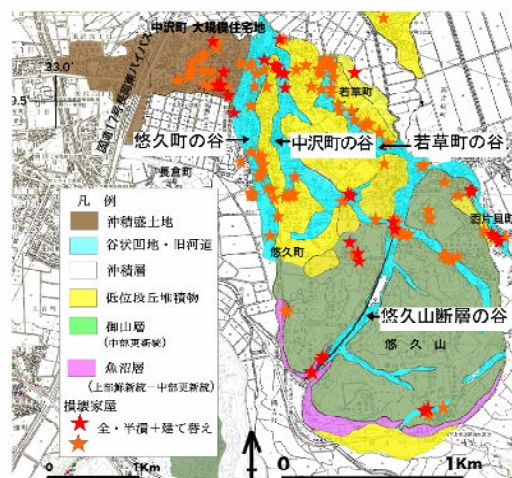
図A 悠久山周辺の地盤地質図と建物被害
久保田ほか(2006)の第2図を一部加工して使用した。

市民の憩（いこ）いの森として知られている悠久山から中沢にかけて、台地の部分は風化したれきと赤色土からなる御山（おやま）層や段丘堆積物が分布し、田んぼや低地は軟弱な砂や泥からなる沖積層が分布します。沖積層の上に厚く盛土（もりど）をした人工改変地もあります。

1947（昭和 22）年撮影の空中写真や現地の調査から、悠久山一帯には図Aに示すように、4筋の谷地形が識別できます。2004年の中越地震では、全壊や半壊の被害を受けた建物のほとんどがこの谷（昔の河道）の中に分布していました（図A）。
