大地から学ぶ越路の

# おいたち

## 東日本大震災現場からの報告 —福島県相馬市への公共施設復旧支援—

# 「中越地震と水害の現場に学ぶ防災」—小千谷・川口・山古志地域と柿川放水路現場—

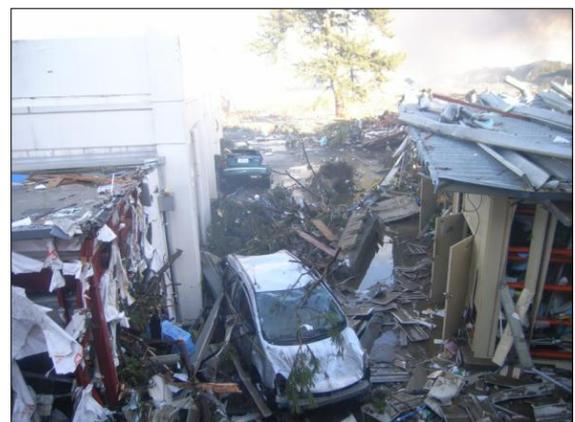
写真2

このような中、14時46分、大地震が発生し、その後、巨大津波が漁港などを襲いました。写真2,3は、震災直後に相馬港近くにある港湾事務所の方が撮影したものです。

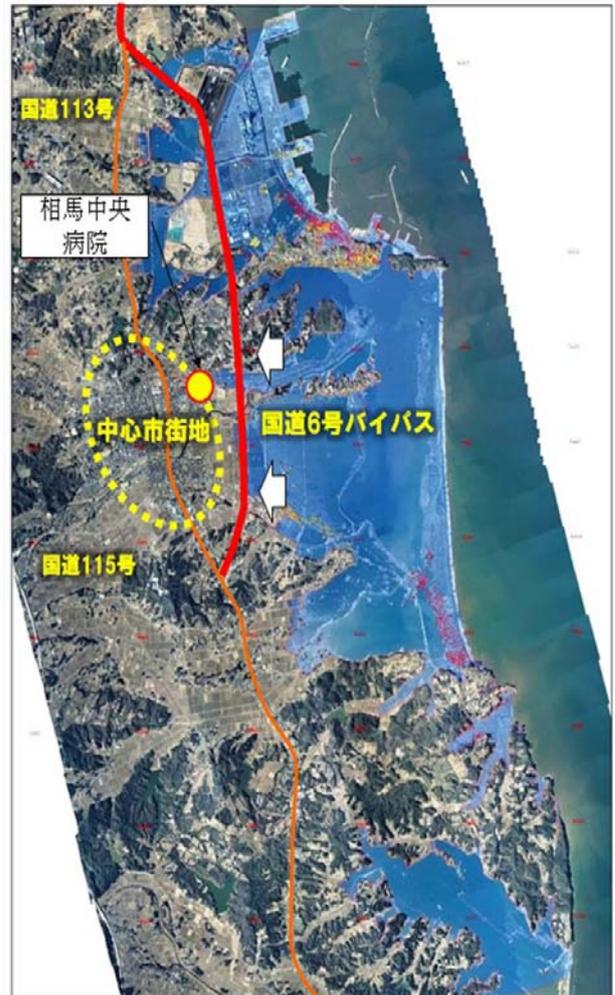
写真6

一方で、国道6号バイパスが堤防の役割を果たし、津波の波力が弱まり市街地の被害を最小限に抑えました（写真6）。

そのバイパスの内陸側にある相馬中央病院は、津波被害を免れており、被災しなかったことで、その後の医療体制が維持できたとのことです。

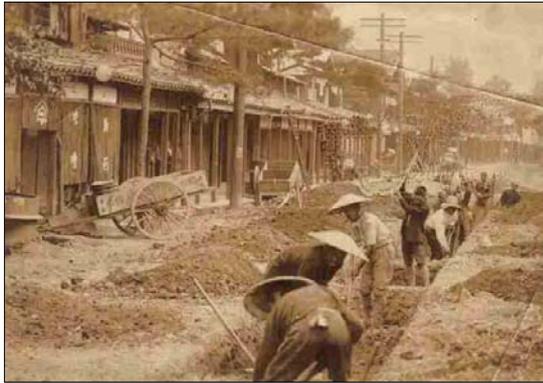
写真7

現在のように塩ビ製管やヒューム管でなく、陶管、鉄筋コンクリート管、馬蹄形管渠により、延長約36kmを着工し、昭和2年に竣工しました。

工事期間は3年2ヶ月と非常に短期間であり、当時としては画期的な事業とし、高く評価されています（写真7）。

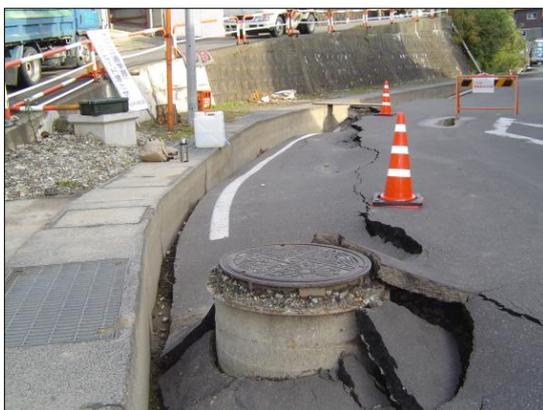
写真8

今も忘れられない道路陥没の光景です（写真8）。

当時、長岡市は砂による埋め戻しを行っており、下水道管の直上部に陥没が多発したのは、「埋め戻し部の液状化」が主な原因と言われています。

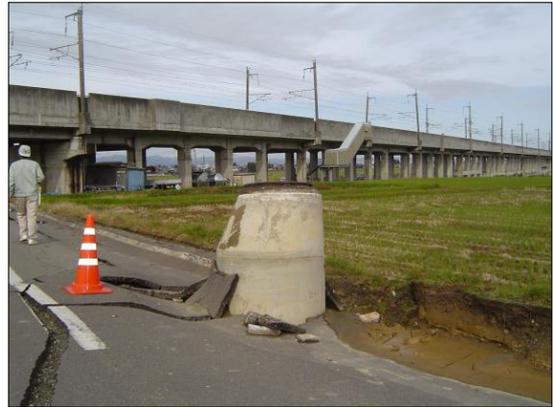
写真9

また、この液状化はマンホールにも浮力を与えました。上越新幹線が脱線した付近のマンホールでは、1m程度浮上しました（写真9）。

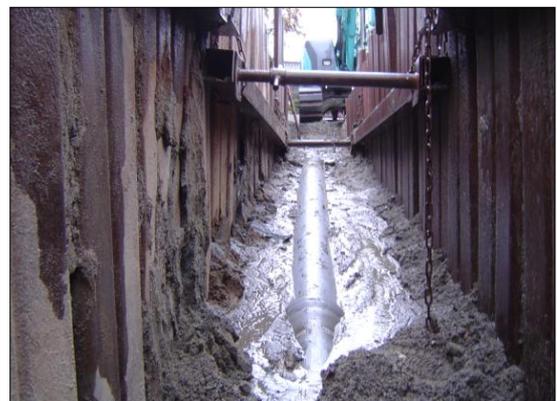
写真10

液状化により下水道管が急激に浮上している箇所が見られました（写真10）。また、継ぎ手が外れることなく、繋がったままであったことに驚きました。

このように、塩ビ製の管渠の被害の多くは、管渠が上向きに撓んだ状況が多く見られました。

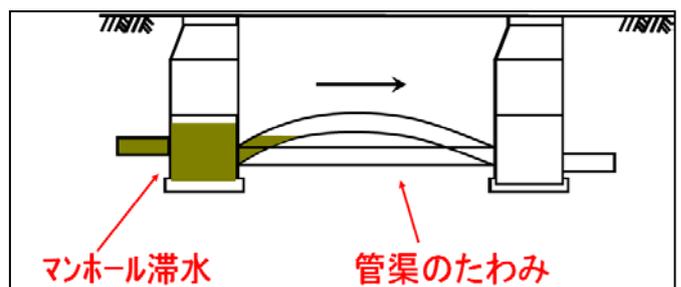
図2

そのため、汚水が流れにくくなり、上流側マンホールに汚水が滞水しました（図2）。

市内の多くは水頭差により汚水が流れておりましたが、滞水がひどい箇所は上流側マンホール内に仮設ポンプを入れ、下流側のマンホールへ送水することによる応急対応を行いました。

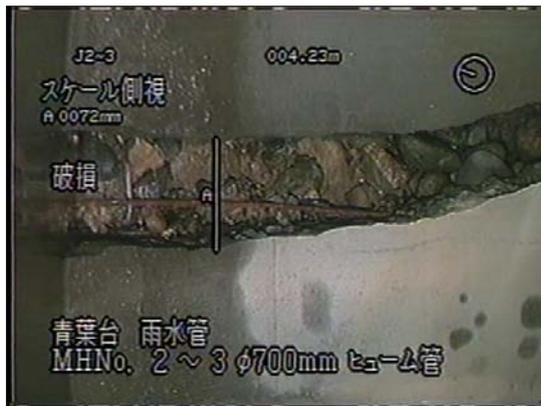
写真11

一方、鉄筋コンクリート管の場合は塩ビ管とは挙動が異なり、自重のせいか管の浮上やたわみはなく、マンホールとの接続部における破損やクラック被害が中心でした（写真11）。

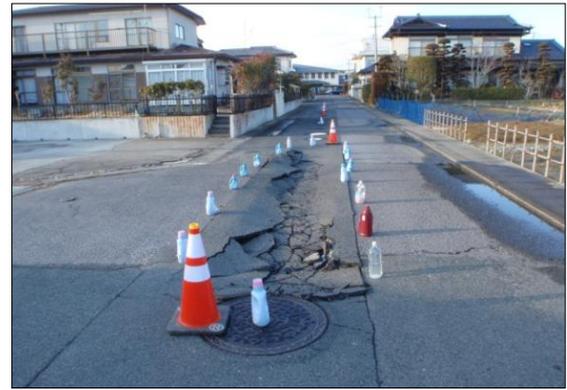
写真12

中越地震と同様、塩ビ管のような可とう性管渠は埋め戻し部の液状化が原因で、管が浮上し、当時の開削断面が液状化による被害を受けたことがわかります（写真12）。

開削工法による埋め戻し部と周辺地盤とで被害の差が明確です。

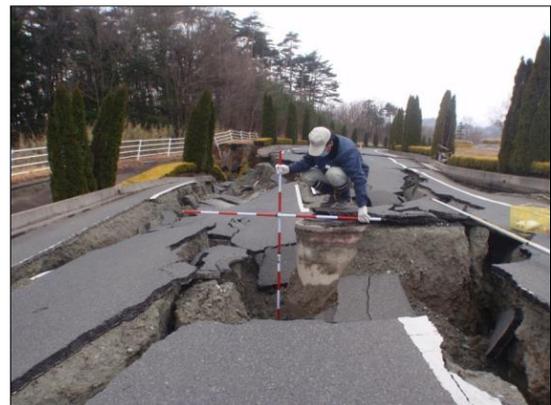
写真14

埋め戻し土の液状化被害のほかに、道路自体が激しく被災しているところも見られました（写真14）。

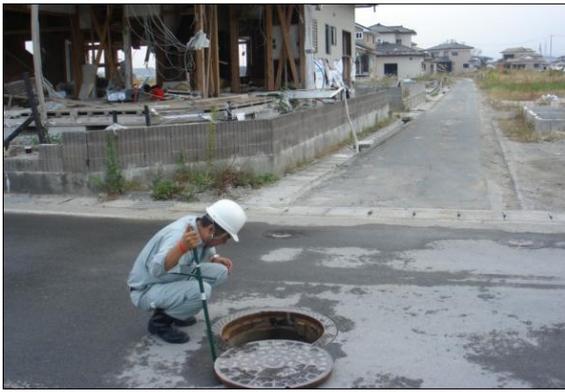
写真15

沿岸部は津波の被害も加わり、住宅等が被災しております。これにより、下水道管渠内にも海水が浸入し、それらをポンプで抜き取り管の中を調査しました（写真15）。

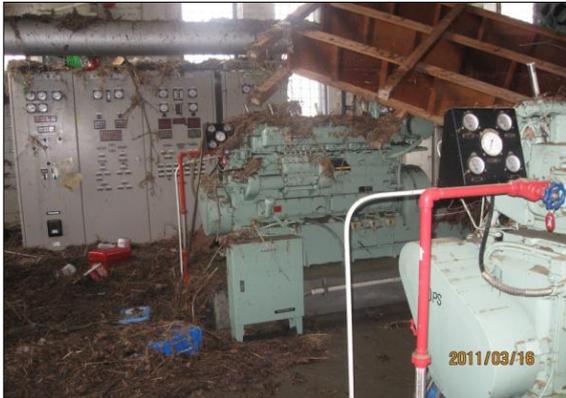
写真16

写真16は、沿岸部に位置した原釜排水機場の建屋の中の状況です。

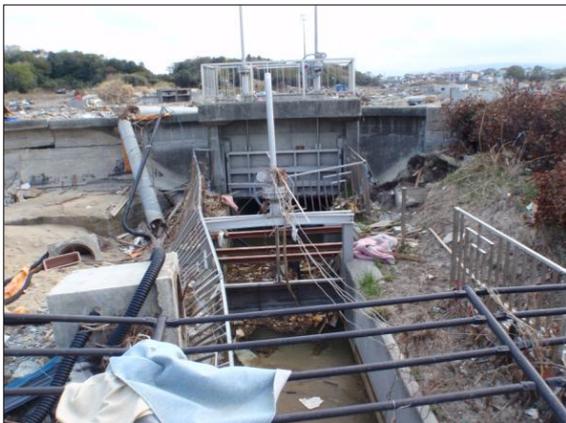
写真17

海岸周辺部の都市下水路の被害です（写真17）。電柱やフェンスが折れ曲がり、当初の姿が判断しにくいほど、見るも無残な状況にありました。

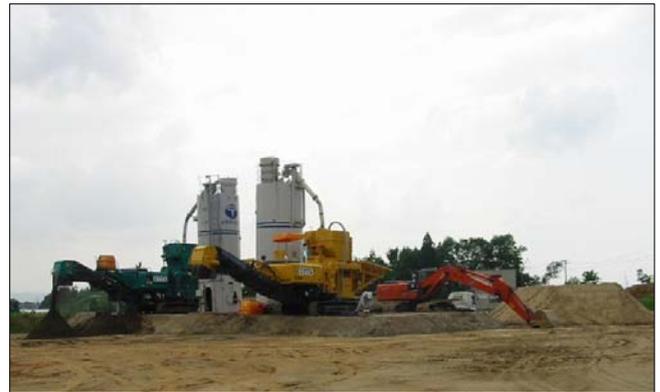
写真18

長岡市も相馬市も元々①のとおり、良質な砂で埋め戻しを行っていたので、復旧に際し、長岡市は③の「埋戻し土の固化」を採用し、写真18のとおり、改良土プラントを設置しました。

一方、相馬市は②の「砕石等による埋戻し」を採用し、復旧を行いました。②は透水性の高い砕石を用いることで、液状化による過剰な水圧を上方に逃がす効果によるものです。一方、③は埋め戻し部を改良土等で固めることにより、施設を保護する工法です。また、埋戻しは材料と共に施工も重要です。

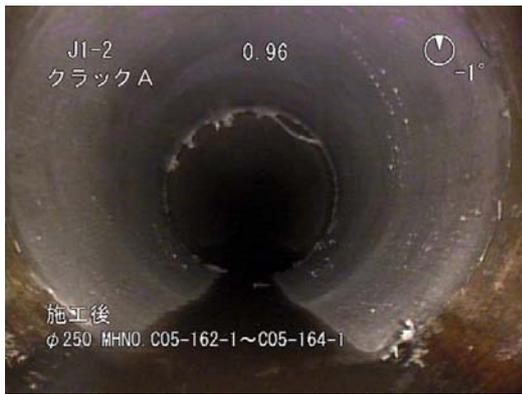
写真19

一方、ヒューム管の破損クラック等の復旧においては、上記のような開削を行わず、マンホール内から復旧する管更生工法も採用しております(写真19)。

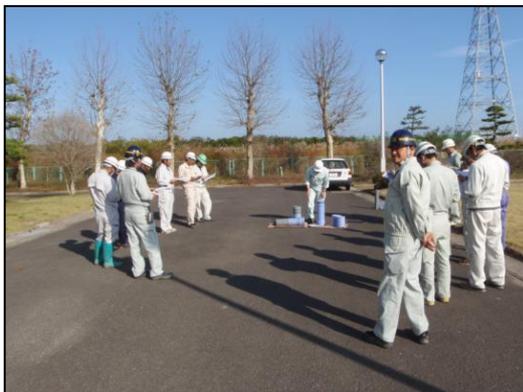
写真21

また、中越地震では経験していない砕石の埋め戻し時に使用するリブ管については、メーカーによる施工指導会を行っていただきました（写真21）。

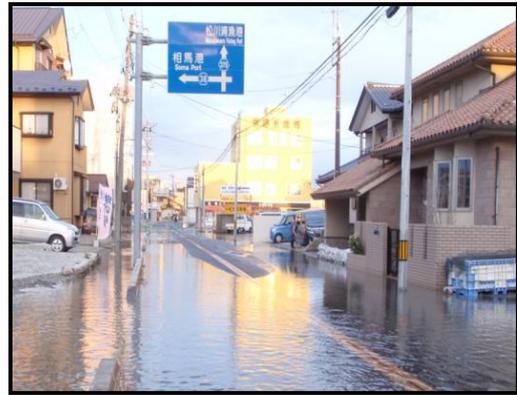
写真22

相馬市の沿岸部では、震災による影響から、地盤

が70cm程度沈下しました。このことから、潮位による海面の上昇に加え、降雨時に水面は更に上昇するため浸水します（写真22）。

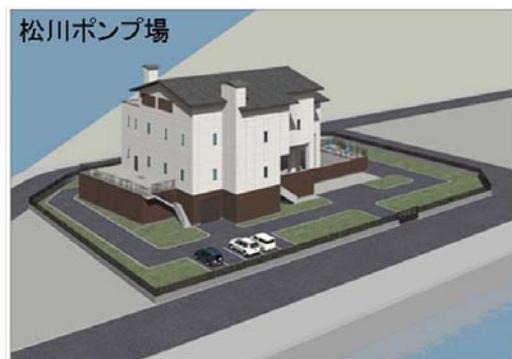
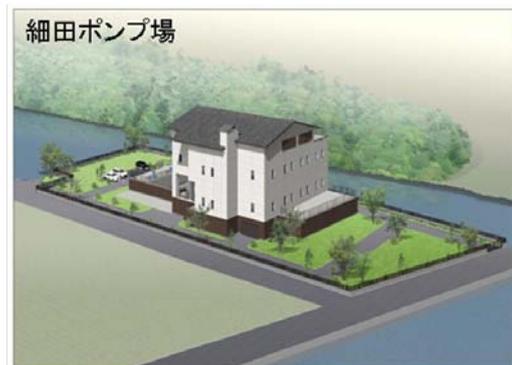
写真23（イメージ）

このため、護岸、道路及び宅地のかさ上げと共に、雨水渠の整備と2か所のポンプ場の設置をすることとしました（写真23：イメージ）。

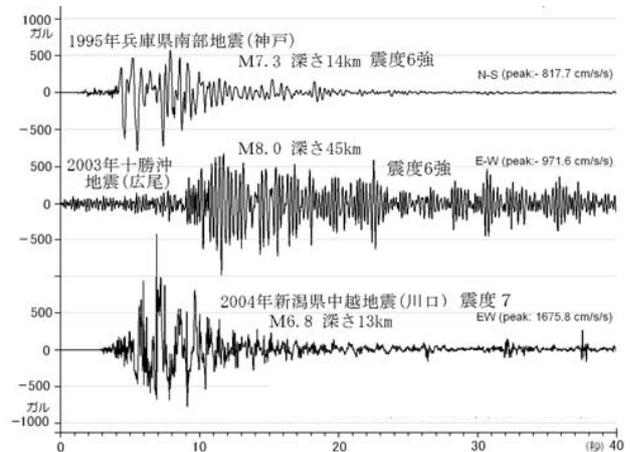
図 1 地震波加速度波形の比較

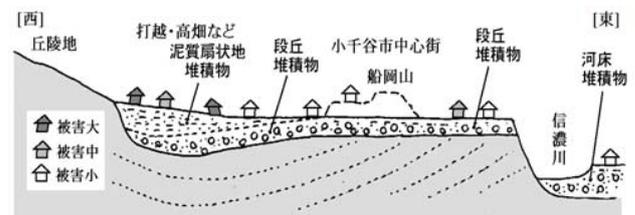
図 2 小千谷付近 地盤と地震被害模式図

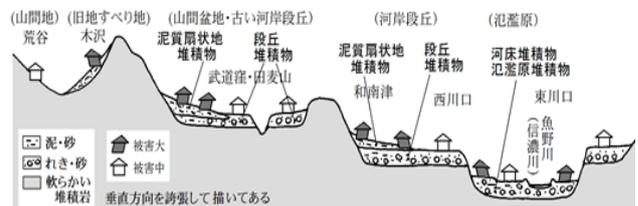
図 3 川口付近 地盤と地震被害模式図

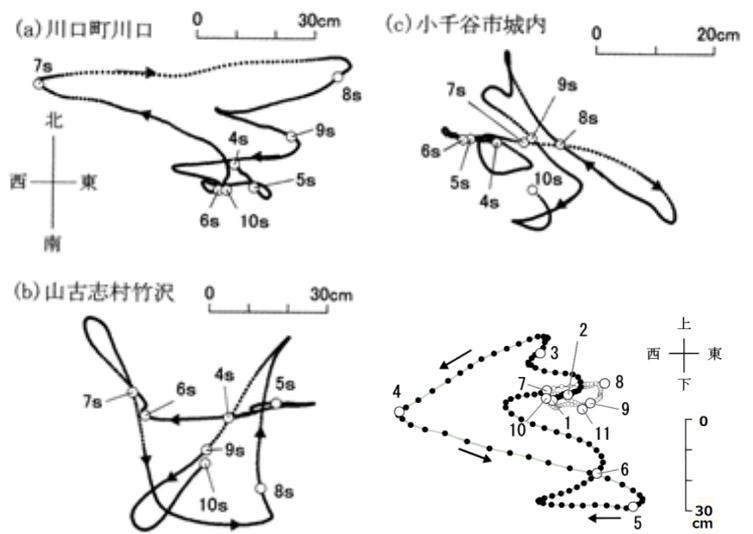
図 4 本震の地面の動き（右下は川口の垂直方向の動き）

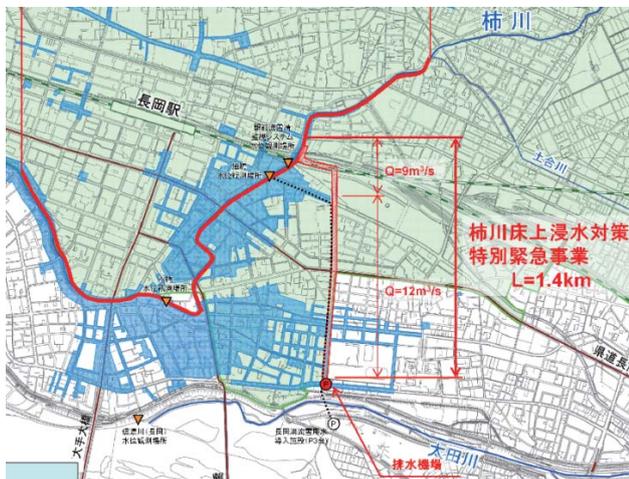
図10 柿川の主な浸水区域と柿川放水路工事

この豪雨に対して床上浸水被害を解消する目的で柿川放水路が施工されています。工事期間は概ね5年間、事業費は91億円とのことです。

工事は、放水路本体は新潟県が、放流先の樋門を国土交通省信濃川河川事務所が施工しています。

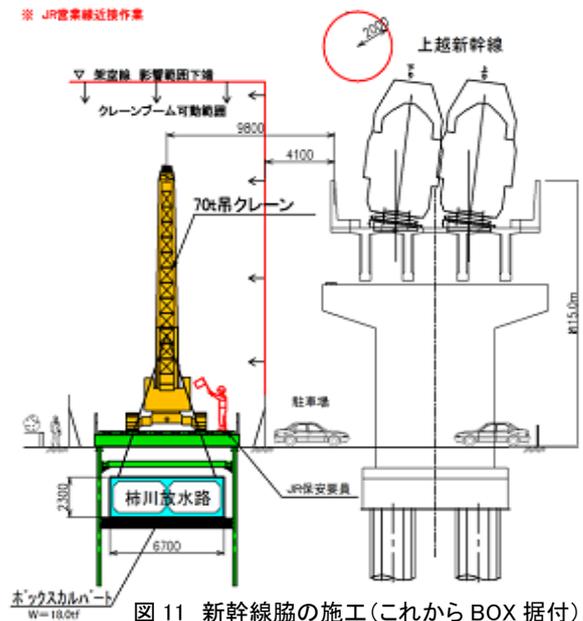
図11 新幹線脇の施工(これからBOX 据付)

この区間は新潟県から JR 東日本に委託して工事を行っている区間で施工は清水建設株。鋼矢板圧入、切梁設置、掘削を完了しボックスカルバート据付準備の段階でした。

新幹線やビルに近接するため細心の注意を払っての施工が求められるとのことでした。

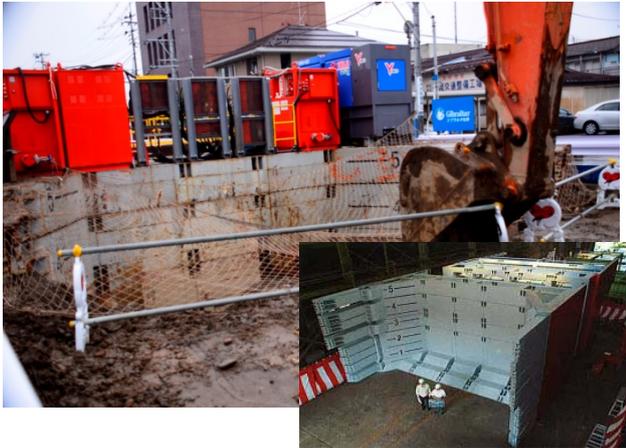
図 13 オープンシールド機(右)と設置状況

長岡工業高校前の市道では 2 連のボックスカルバートの設置は「オープンシールド工法」によって施工されています。この工法は市街地の狭い場所でオープンシールド機を用いて土留めをしながら函渠を地中に埋設していくもので、その仕組みと施工方法を施工にあたっての福田・大石・山崎共同企業体の担当者から詳しく説明を聞きました。

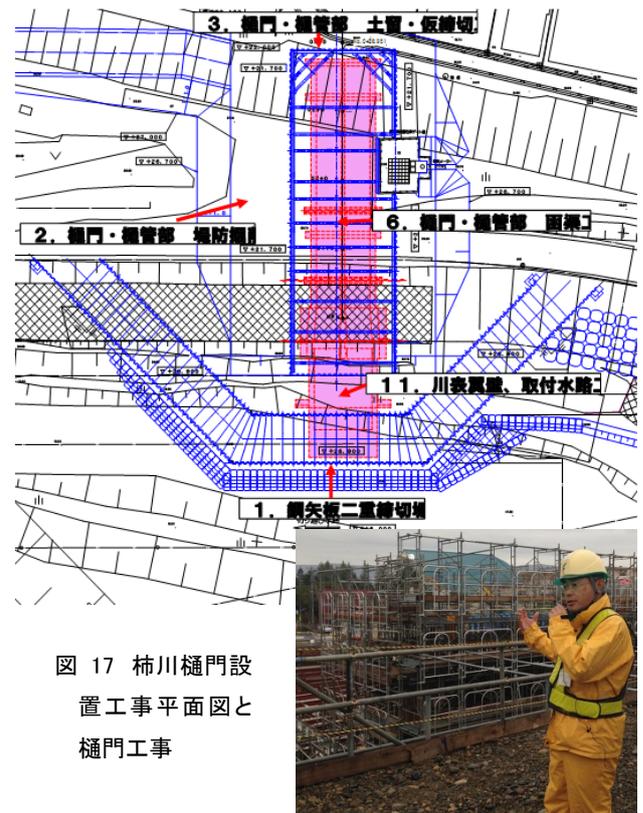
図 17 柿川樋門設置工事平面図と樋門工事

平行して進められている樋門工事は国土交通省信濃川河川事務所が担当し、施工は(株)福田組。太田川堤防を開削し樋門・樋管工事中。この現場では、女性技術者が設計、監督、施工の各部門で頑張っているとのこと。今後、工事現場に女性技術者(土木女子)の活躍が期待されるとのことでした。

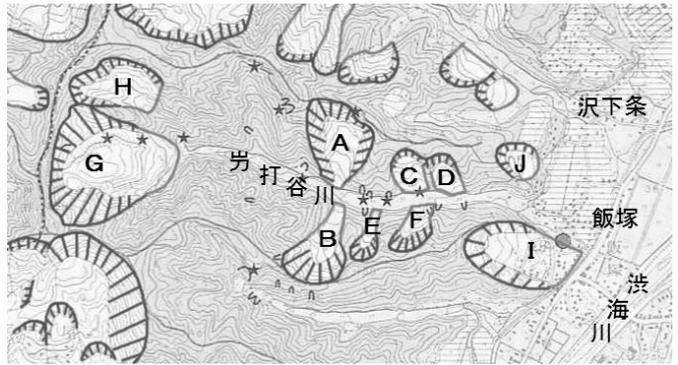
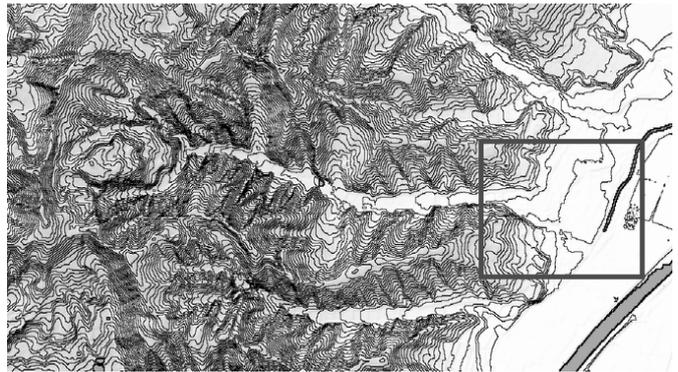
図1 劣打谷川付近の崩壊地形

今年の越路文化展（11月1~3日）に大地の会が再び赤青メガネ方式の立体地図を展示することになり、2004年中越地震の被災状況を示す地図を3D化しようとして取り組んでいるときです。たまたまその地図に載っている劣打谷（なたうちたに）川流域を見たら、古い崩壊地形をたくさん記載しているのびっくりしました（図1上）。図のA、Bは下の等高線図でも容易に読み取れる教科書的な崩壊跡地形ですし、C~Fもそれらしい地形です（傾斜した地層が支尾根として地形に現れてもいます）。しかし最上流部のGやHの部分が崩壊地形とは……。これは目からうろこでした。沢が二股に分かれ、離れ山のような山塊を谷がめぐるこの不思議な地形に対して、崩壊地形という解釈ができたのか、と感心しながら納得したものです。このうれしい”発見”を誰かに伝えたくて、今こうして紙面の無駄使いをしております。（なお、IやJが崩壊地というのは、5mメッシュ標高データからしか地形を見ていない私には想像がつかないところです）。

（上図は国土地理院の新潟県中越地震災害状況図の一部に補筆したもの。おそらく現地調査しておらず、また地震での崩壊を示すものではない。下図は5mメッシュ標高データを用いた等高線地図。等高線は5mごと。枠は図2範囲）

これらの崩壊がいつ発生したかは分かりませんが、崩壊土砂は崩壊直後に、またその後の長い時間をかけて下流に運ばれ、V字谷であった劣打谷川を埋め立て（平底谷となる）、谷の出口には扇状地を形成したであろうことは想像に難くありません。実際に劣打谷川の出口（飯塚が立地する）は洪海川に向かってゆるく傾斜した斜面となっています（図1下、矩形枠内）。この付近の細かな地形を読み取るために図2を用意しました。1mごとの等高線地図に陰影もつけましたので、等高線だけの地図と比べて微地形が読み取りやすくなっていると思います。ぜひご自身で等高線の延びる方向や段差地形（等高線の込んでいるところ）を追いかけてみてください。どんなことがわかるのでしょうか。

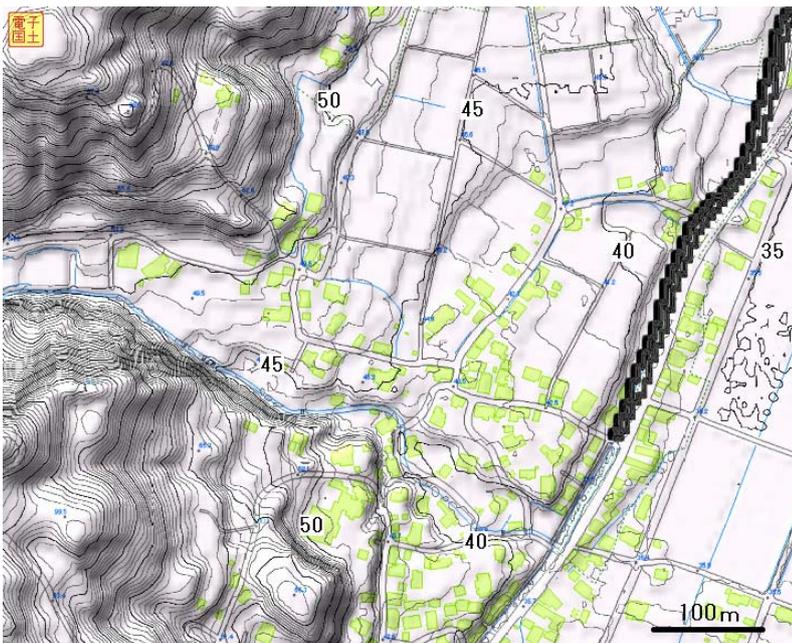
図2 飯塚付近詳細図

地理院地図レベル18、5mメッシュ標高データを使用。等高線は1m間隔。カシミール3Dを使用して作成。数値は標高（m）。図3も参照。

地形断面図を図4に示します。扇状地性の斜面や、段丘面(扇状地が載る)、段丘崖がよく表現されていると思います。図2の等高線図からこのような地形断面がすぐに想像できれば、地形図読図の達人といってもよいかもしれません。

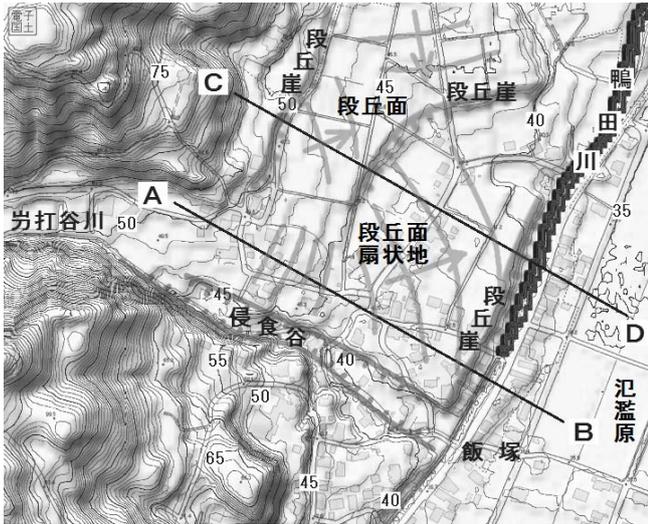
図3 飯塚付近の地形解析図 (断面図は図4)

私の解釈を図3に示します。図の右下は洪海川の氾濫原で、洪海川の河原より標高が1~2m高いだけの平地（谷底平野）です。鴨田川（用水路）のすぐ西の比高4~5mの直線的な崖は洪

海川の側方侵食によって形成されたものでしょう。この崖の上(西側)標高40~43mの平坦面は段丘面ということになりますが、標高41~44mを示す同心円状の等高線からみると段丘面の上に扇状地堆積物が載っているようです、段丘上の扇状地というより扇状地の末端部が侵食されたものかもしれません。

さらに西方には比高2~3mの円弧状の段差があり、これも時代がひとつ前の澁海川が侵食してできた急崖(崖というほどではありませんが)でしょう。その上(西方)標高45~48mの平坦地はやはり段丘面で、その上に扇状地性の堆積物が載っているようです。さらに西、標高50m付近の山際に狭い段丘面が認められそうです。山際にへばりついているような小平坦面のいくつかには、直径20cmを越すような円礫が散在しており(露頭ではなく地表に)、段丘礫が洗い出されて出てきたものかと考えました。

支流のつくる扇状地の末端が侵食されたり、段丘面上に小型の扇状地が載ったりするのは、どのような地形形成過程があったのでしょうか。図3の微地形そのものを復元するような図を描くのは難しいので、扇状地が段丘化するケースを模式的に図5に示しました。①→②→③→④と進みます。

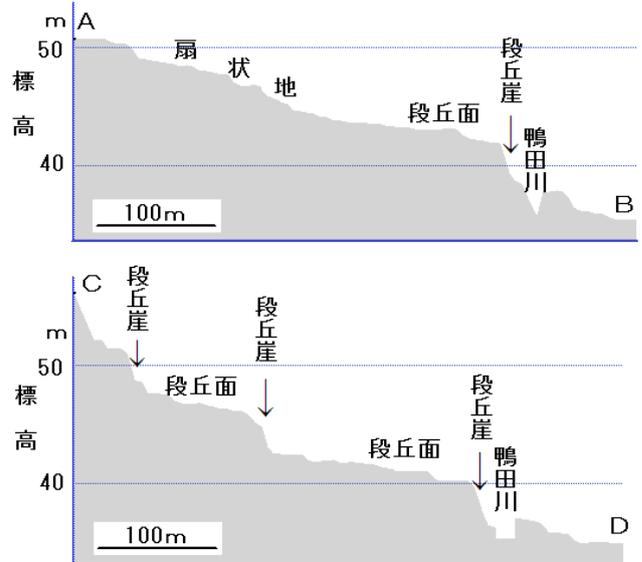
図4 飯塚(岩打谷川谷口)付近地形断面図

5mメッシュ標高データより。垂直方向を10倍に強調。段丘面の上に扇状地堆積物が載っていると考えられる。

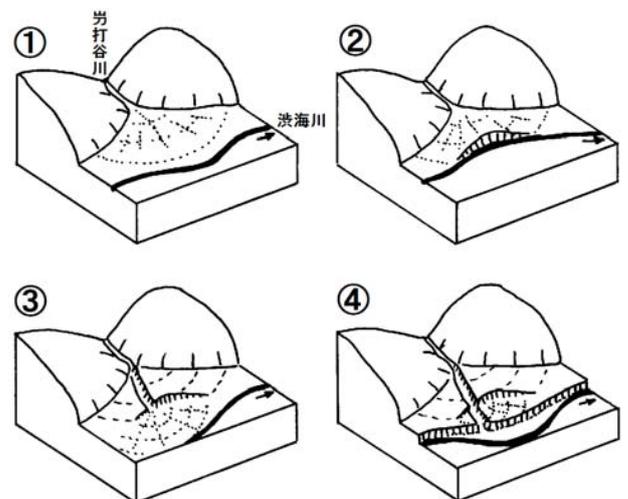
図5 支流の扇状地と本流の河岸段丘の関係

まず①のように支流の扇状地が安定して存在するには、地域一帯が沈降傾向にないということが必要です(沈降域であれば支流の扇状地は本流の河床堆積物に埋もれてしまうことでしょう)。隆起傾向に

あれば図の②の段階で(図②以上に)扇状地が完全に段丘化することもあり得ます。扇状地の下方に新しい扇状地ができるのもそのようなケースが多かろうと思います。ただし図③は完全に段丘化しないまま、下方に扇状地ができる場合を示しました。④は扇状地を載せた氾濫原が完全に段丘化した図です。

- ① 本流の氾濫原上に支流の扇状地形成
- ② 扇状地末端の側刻(段丘崖のような崖)
- ③ さらに下流に扇状地形成
- ④ 本流の下方侵食と側方侵食により全体が段丘化

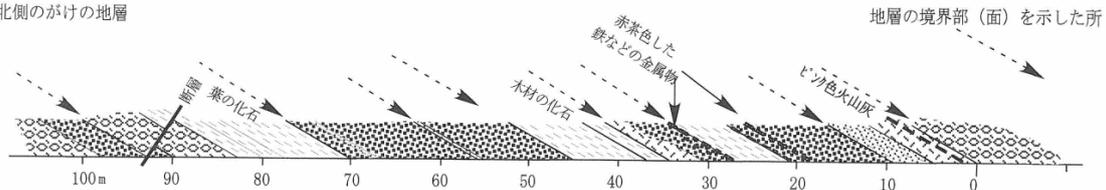
北側のがけの地層

地層は本を積み重ねるように水平面にたまります。観察している地層はその断面です。ここでは右側に傾いた地層が見られます。たまってから傾いたのです。西側（左側）ほど古い（下の）地層で、東側（右側）は新しい地層です。地層はつぶの大きさにより区別できます。地層のさかい目は右下がりの直線に見えます。下の図にはさかい目をで示しています。図では同じ種類の地層を同じもようで示しています。

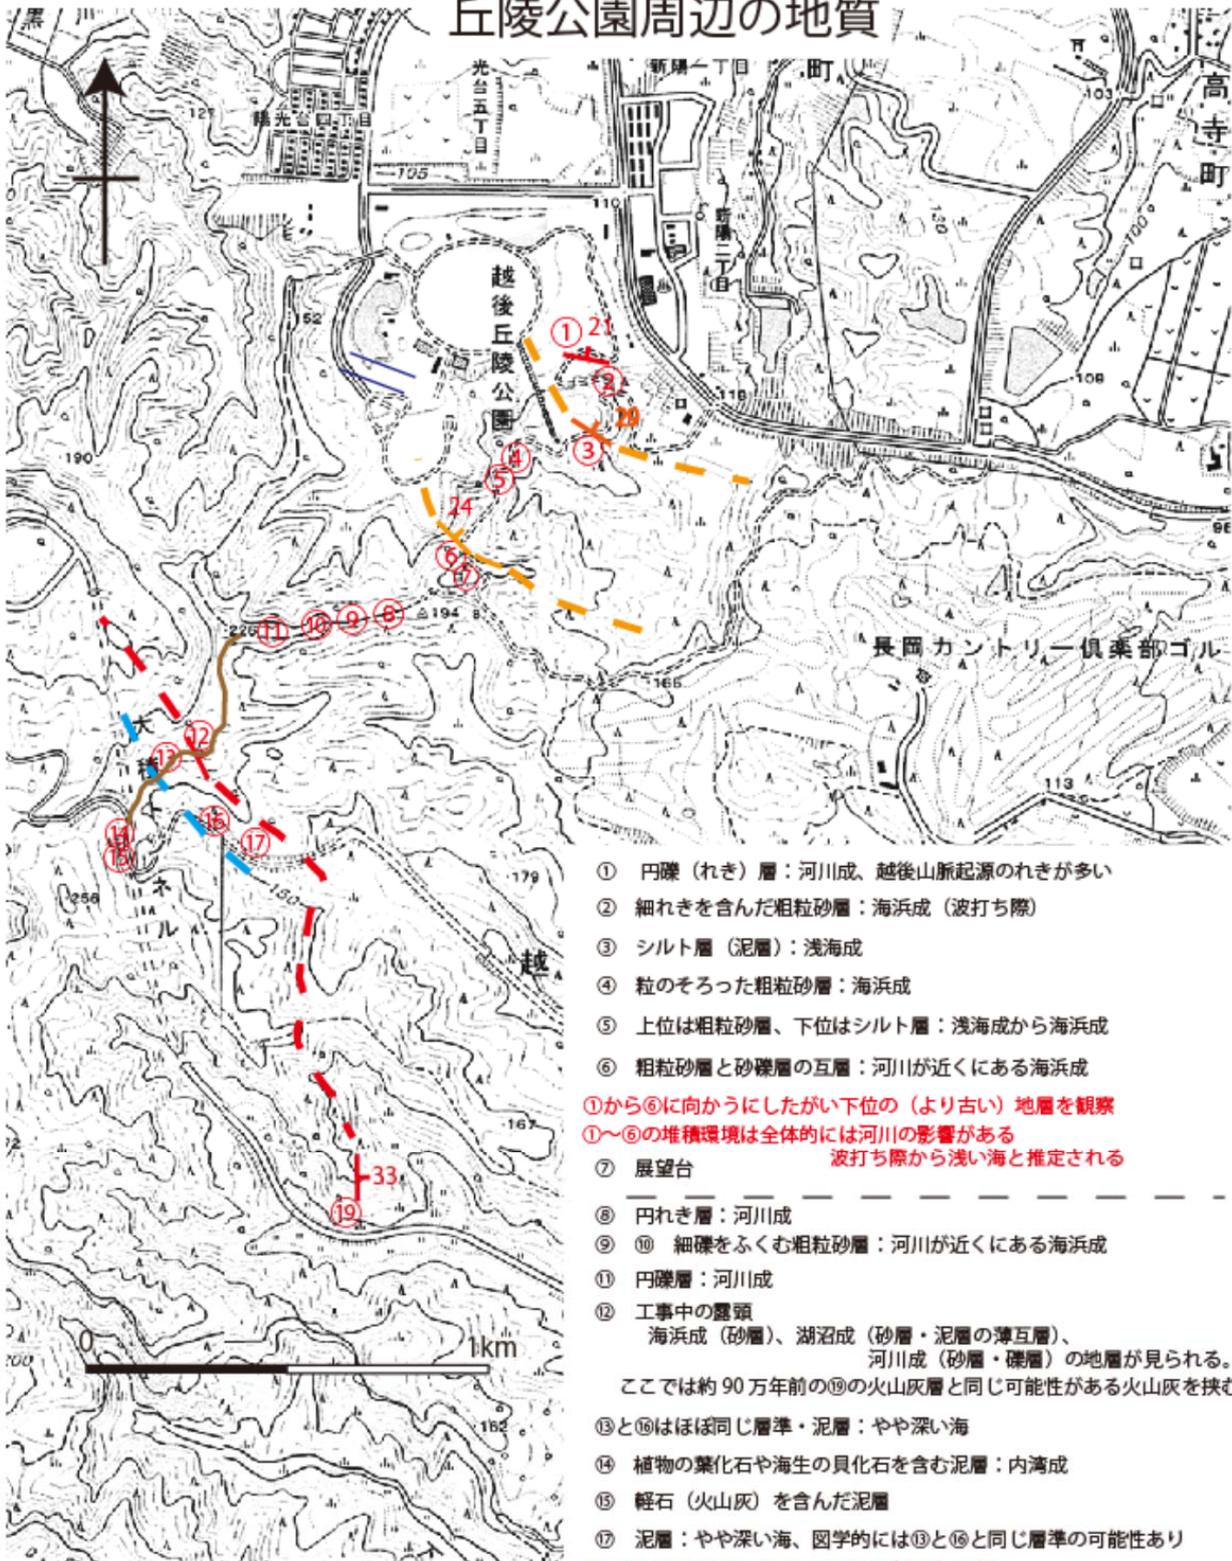
## 丘陵公園周辺の地質

- ① 円礫(れき)層：河川成、越後山脈起源のれきが多い
- ② 細れきを含んだ粗粒砂層：海浜成(波打ち際)
- ③ シルト層(泥層)：浅海成
- ④ 粒のそろった粗粒砂層：海浜成
- ⑤ 上位は粗粒砂層、下位はシルト層：浅海成から海浜成
- ⑥ 粗粒砂層と砂礫層の互層：河川が近くにある海浜成

①から⑥に向かうにしたがって下位の(より古い)地層を観察  
 ①～⑥の堆積環境は全体的には河川の影響がある  
 ⑦ 展望台 波打ち際から浅い海と推定される

- ⑧ 円れき層：河川成
- ⑨ ⑩ 細れきをふくむ粗粒砂層：河川が近くにある海浜成
- ⑪ 円礫層：河川成
- ⑫ 工事中の露頭  
海浜成(砂層)、湖沼成(砂層・泥層の薄互層)、  
河川成(砂層・礫層)の地層が見られる。  
ここでは約90万年前の⑬の火山灰層と同じ可能性がある火山灰を挟む

- ⑬と⑭はほぼ同じ層準・泥層：やや深い海
- ⑮ 植物の葉化石や海生の貝化石を含む泥層：内湾成
- ⑯ 軽石(火山灰)を含んだ泥層
- ⑰ 泥層：やや深い海、図学的には⑬と⑭と同じ層準の可能性あり
